# 贵安新区 ZD-08-01-01、ZD-02-01、 ZD-06 地块土壤污染状况调查报告

建设单位：贵安新区置康房地产开发有限公司

编制单位：贵州跃庆谐环境监测服务有限公司

编制时间：二〇二三年二月

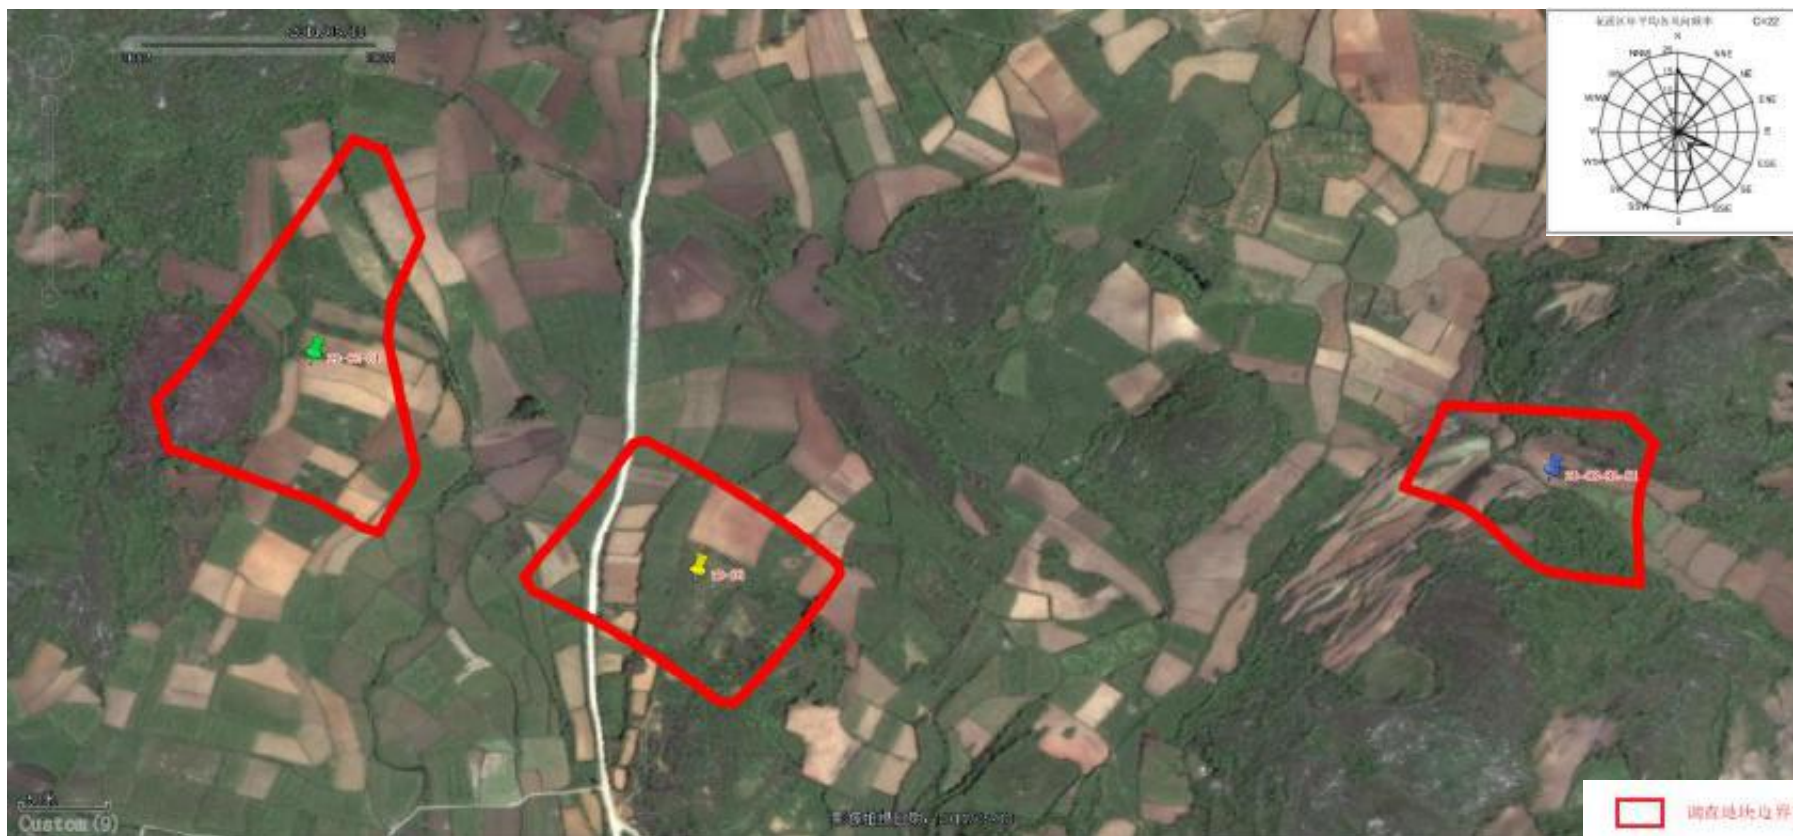
图 2-1 ZD-08-01-01、ZD-02-01、ZD-06 地块 2011 年 09 月影像资料

红线内是调查地块，11 年调查地块内基本为空闲地、灌草地、农用地； ZD-08-01-01 地块内南面、北面约总面积一半面积为灌草地，占地约 20%为农用地，占地约 80%为空闲地；其中地块内约 80%面积为农用地，为 20%为灌草地和空闲地；地块内占地约 60%面积为农用地，占地约 40%为灌草地和空闲地，三个地块内无建筑物。

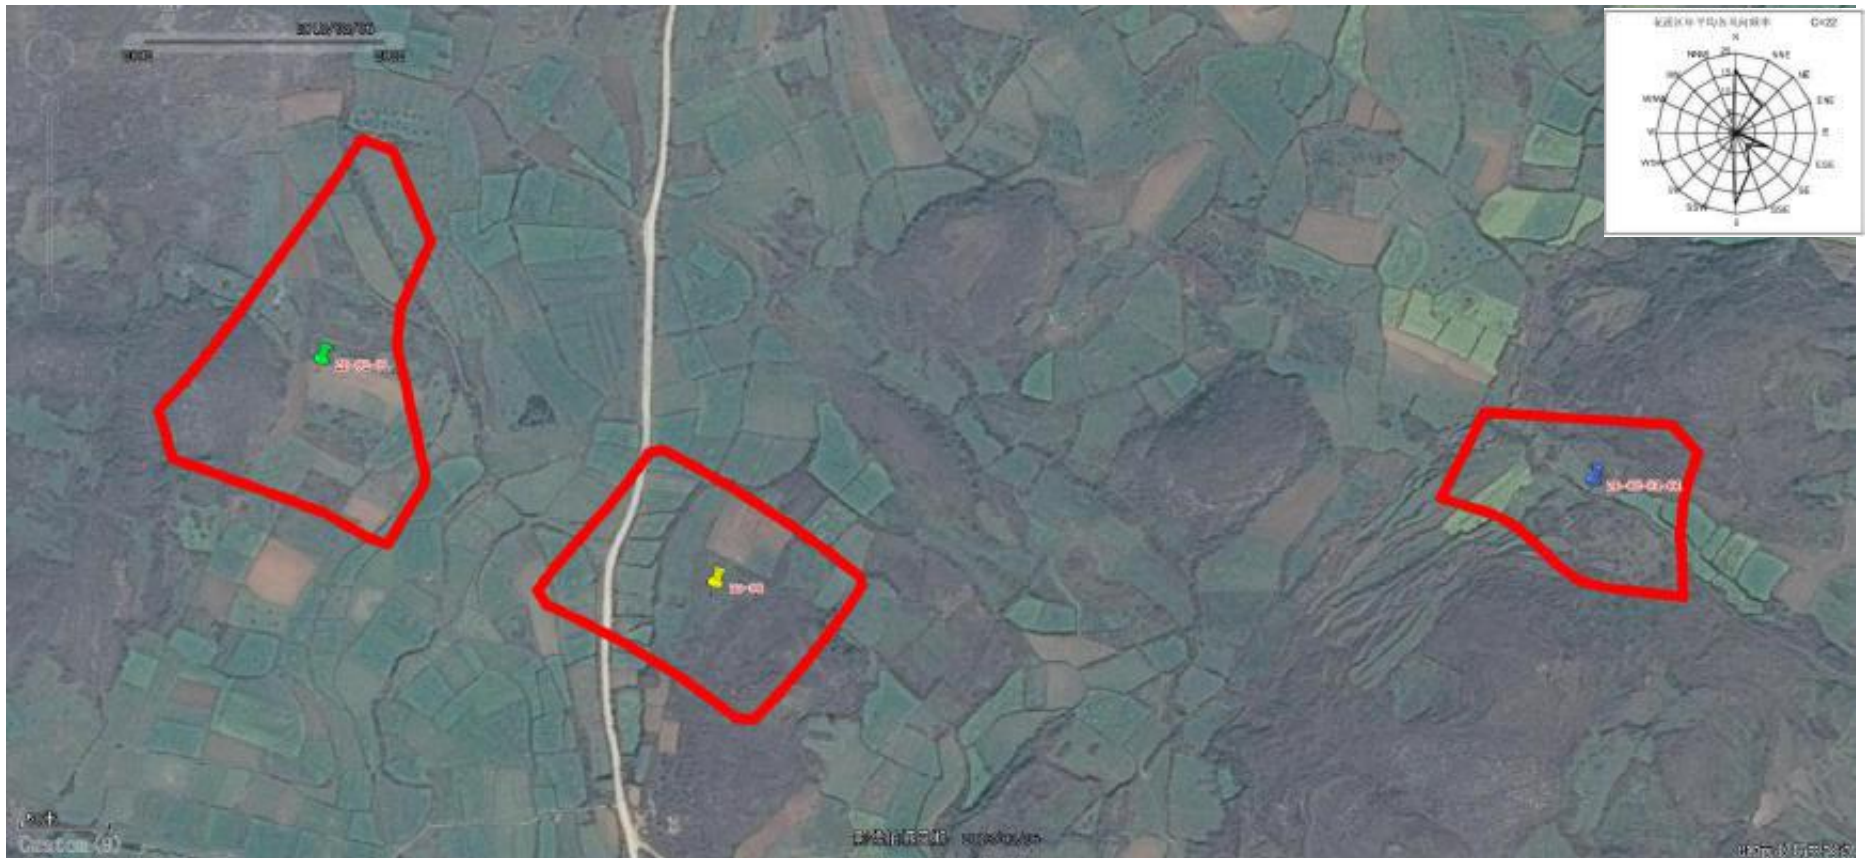
图 2-2 ZD-08-01-01、ZD-02-01、ZD-06 地块 2013 年 3 月影像资料  
 红线内是调查地块，与 2013 年相比 2011 年调查地块内用地变化不大，地块内无建筑物。

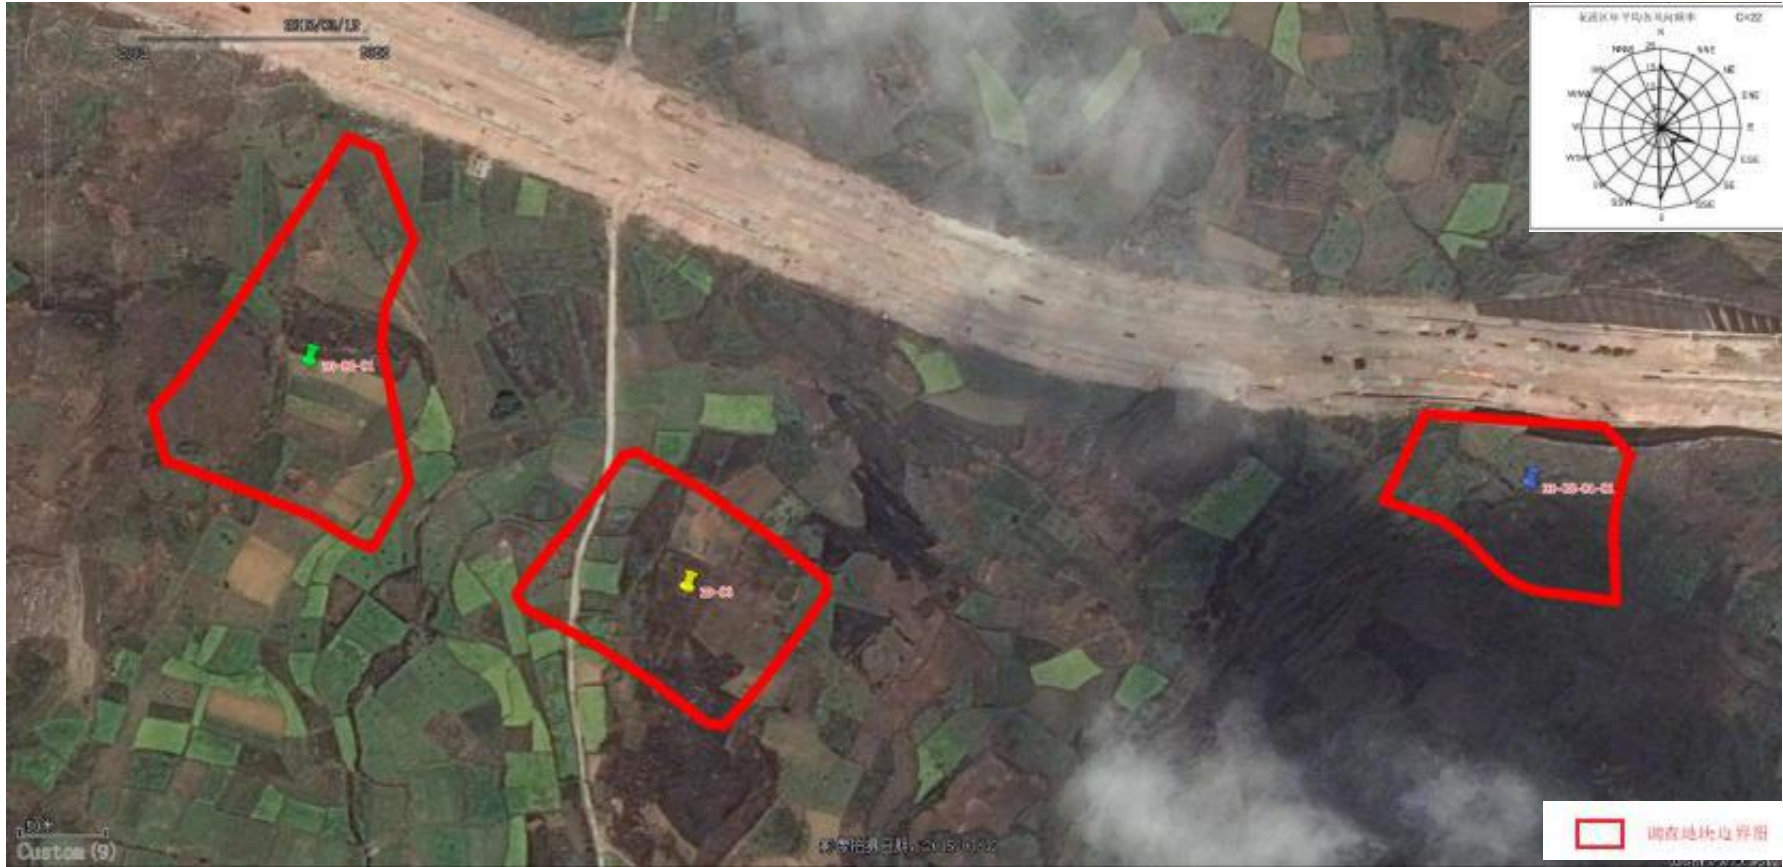
图 2-3 ZD-08-01-01、ZD-02-01、ZD-06 地块 2015 年 3 月影像资料

红线内是调查地块，与 2013 年相比，2015 年调查地块内用地变化不大，仍为农用地、荒地空闲地、灌草地，地块北面出现规划道路（天河潭大道）建设。

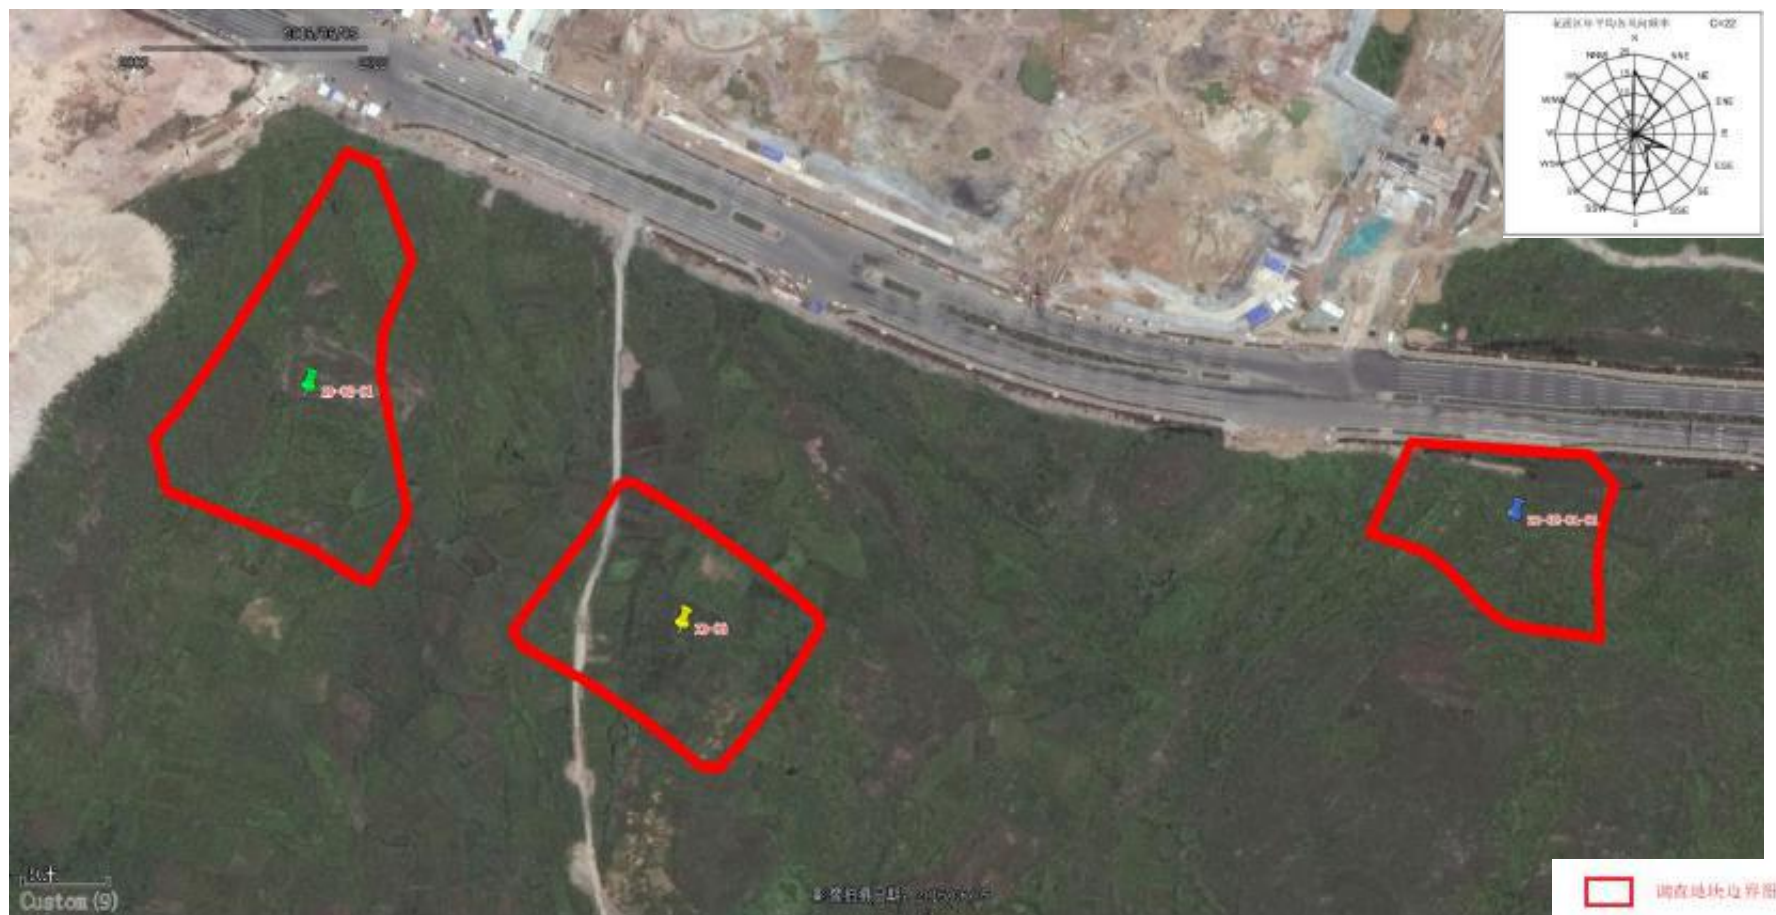
图 2-4 ZD-08-01-01、ZD-02-01、ZD-06 地块 2016 年 06 月影像资料

红线内是调查地块，与 2015 年相比，2016 年调查地块内用途变化较大，从影像中看出，地块中农用地面积减少，以灌草地、灌木林地为主，地块北面出现建设工地，为同济贵安医院建设工地。

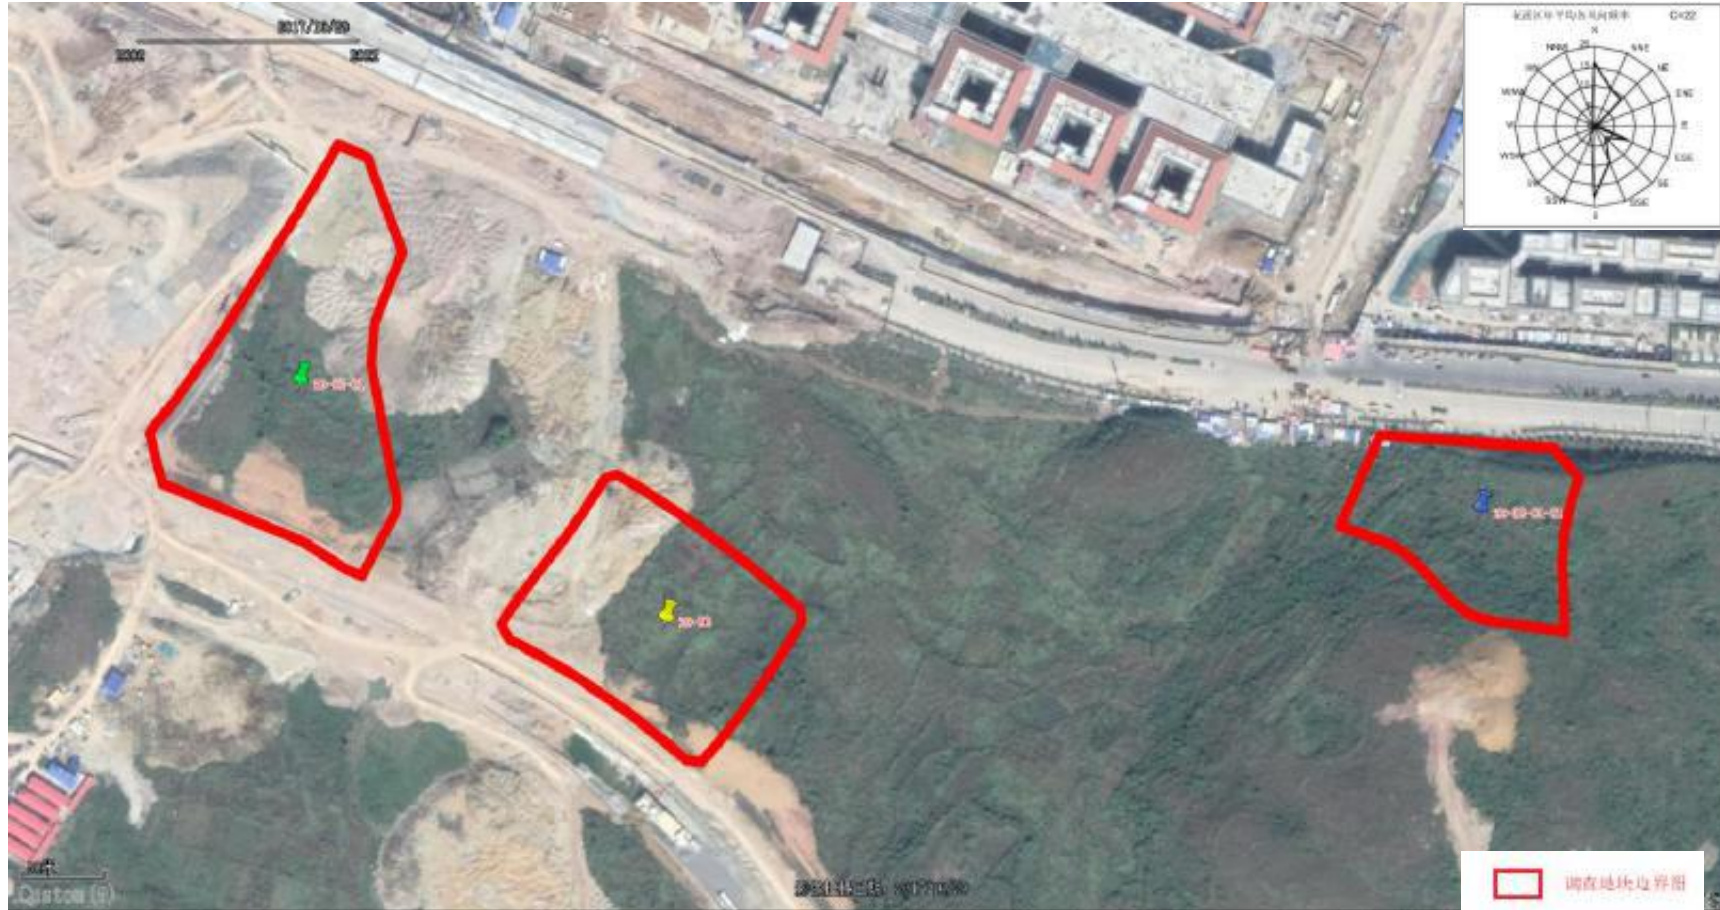
图 2-5 ZD-08-01-01、ZD-02-01、ZD-06 地块 2017 年 10 月影像资料

红线内是调查地块，与 2016 年相比，2017 年调查地块内用地变化不大，农用地用地面积减少，以空闲地、灌草地为主，地块内占地约 60%为灌草地、占地约 40%为空闲地，地块内无建筑物，地块北面出现山语城小区建设工地，东北面同济贵安医院工地。

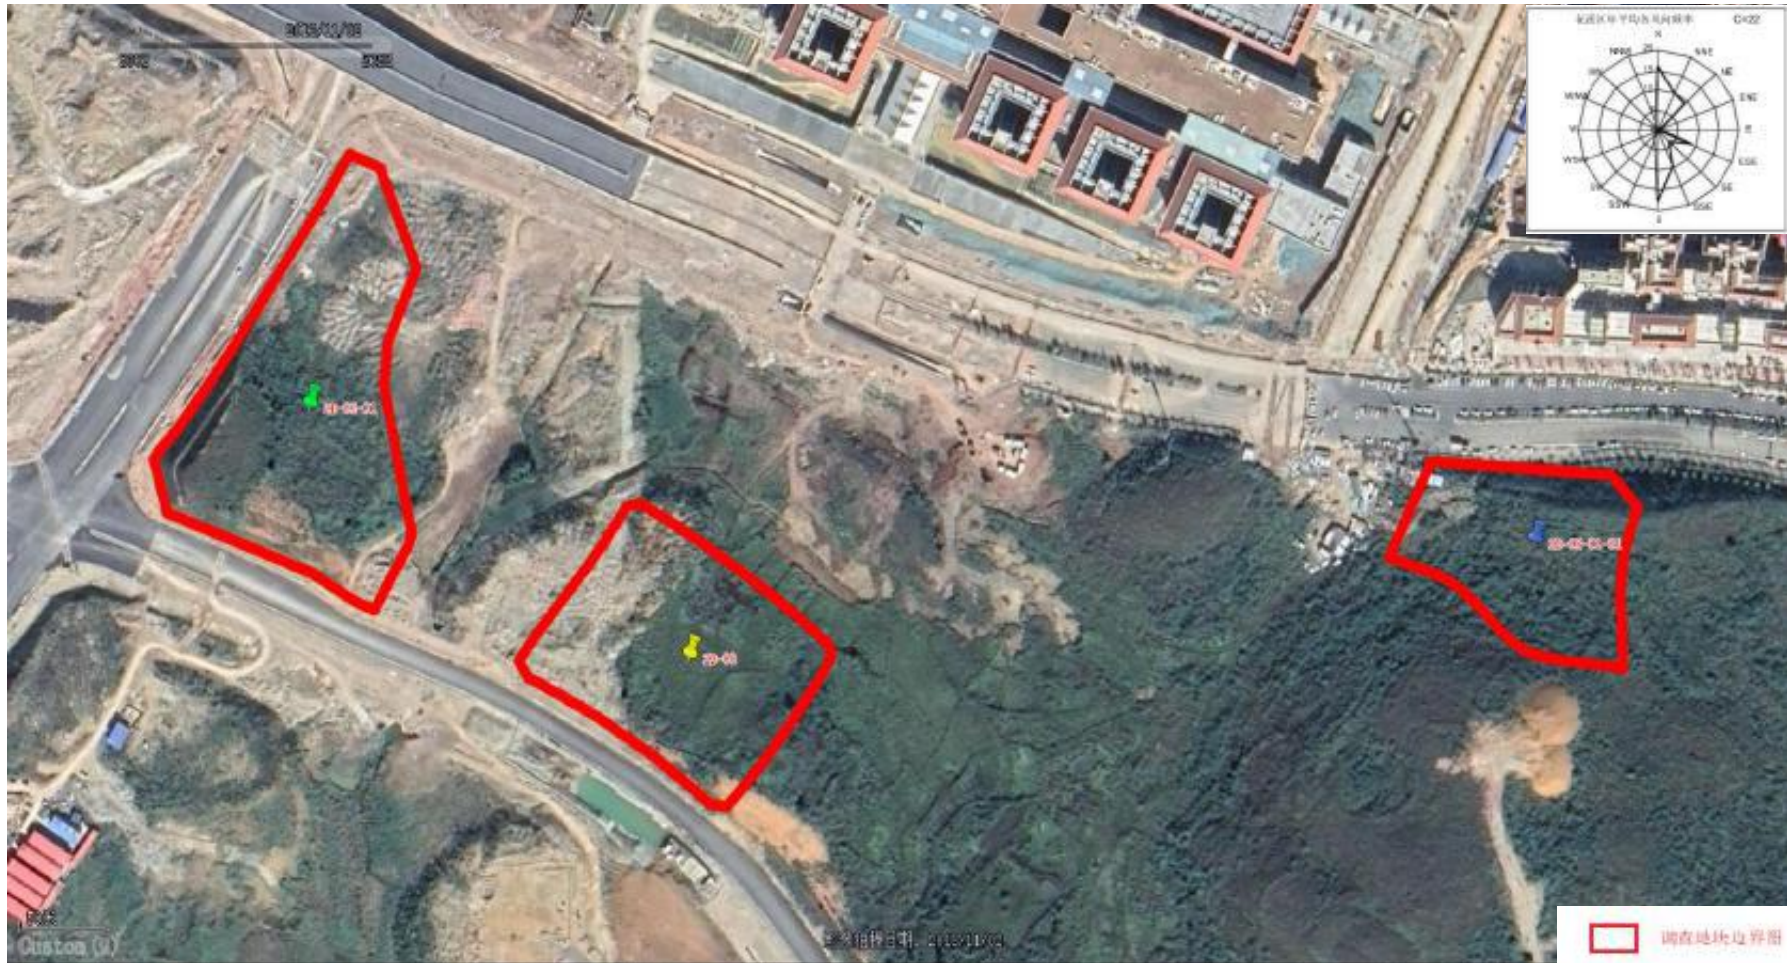
图 2-6 ZD-08-01-01、ZD-02-01、ZD-06 地块 2018 年 11 月影像资料

红线内是调查地块，与 2017 年相比，2018 年调查地块内用地变化不大。

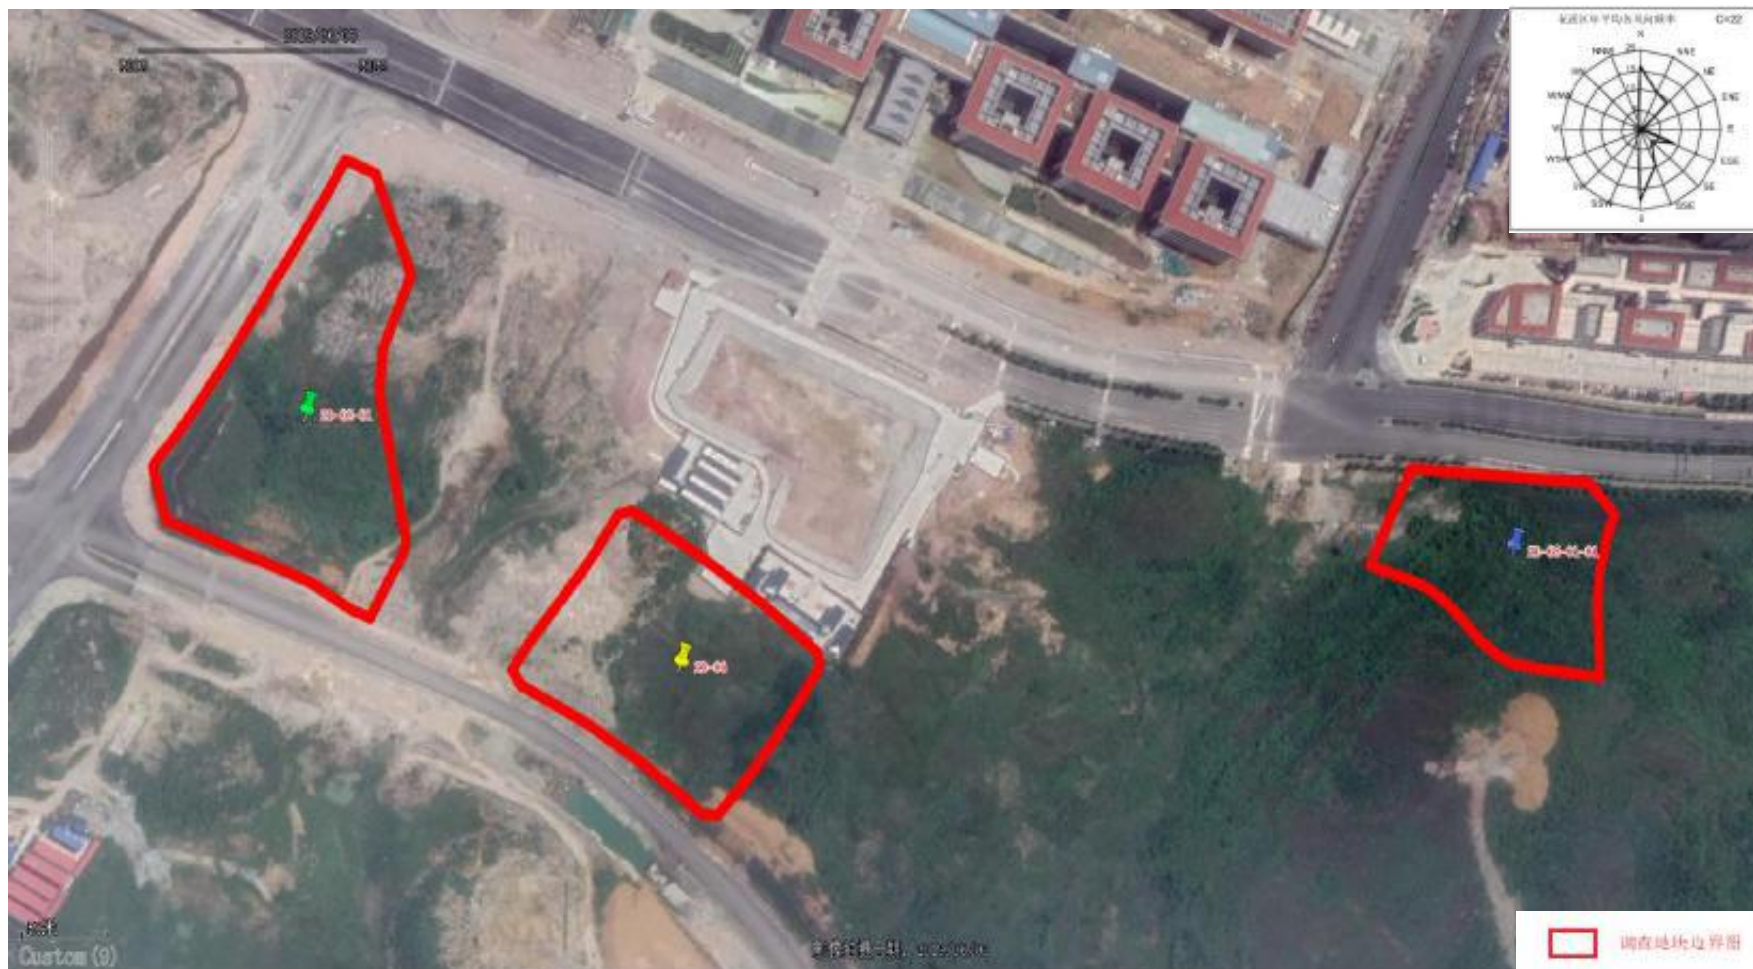
图 2-7 ZD-08-01-01、ZD-02-01、ZD-06 地块 2019 年 06 月影像资料  
红线内是调查地块，与 2018 年相比，2019 年调查地块内用地变化不大，ZD-06 地块北面出现南方电网施工工地。

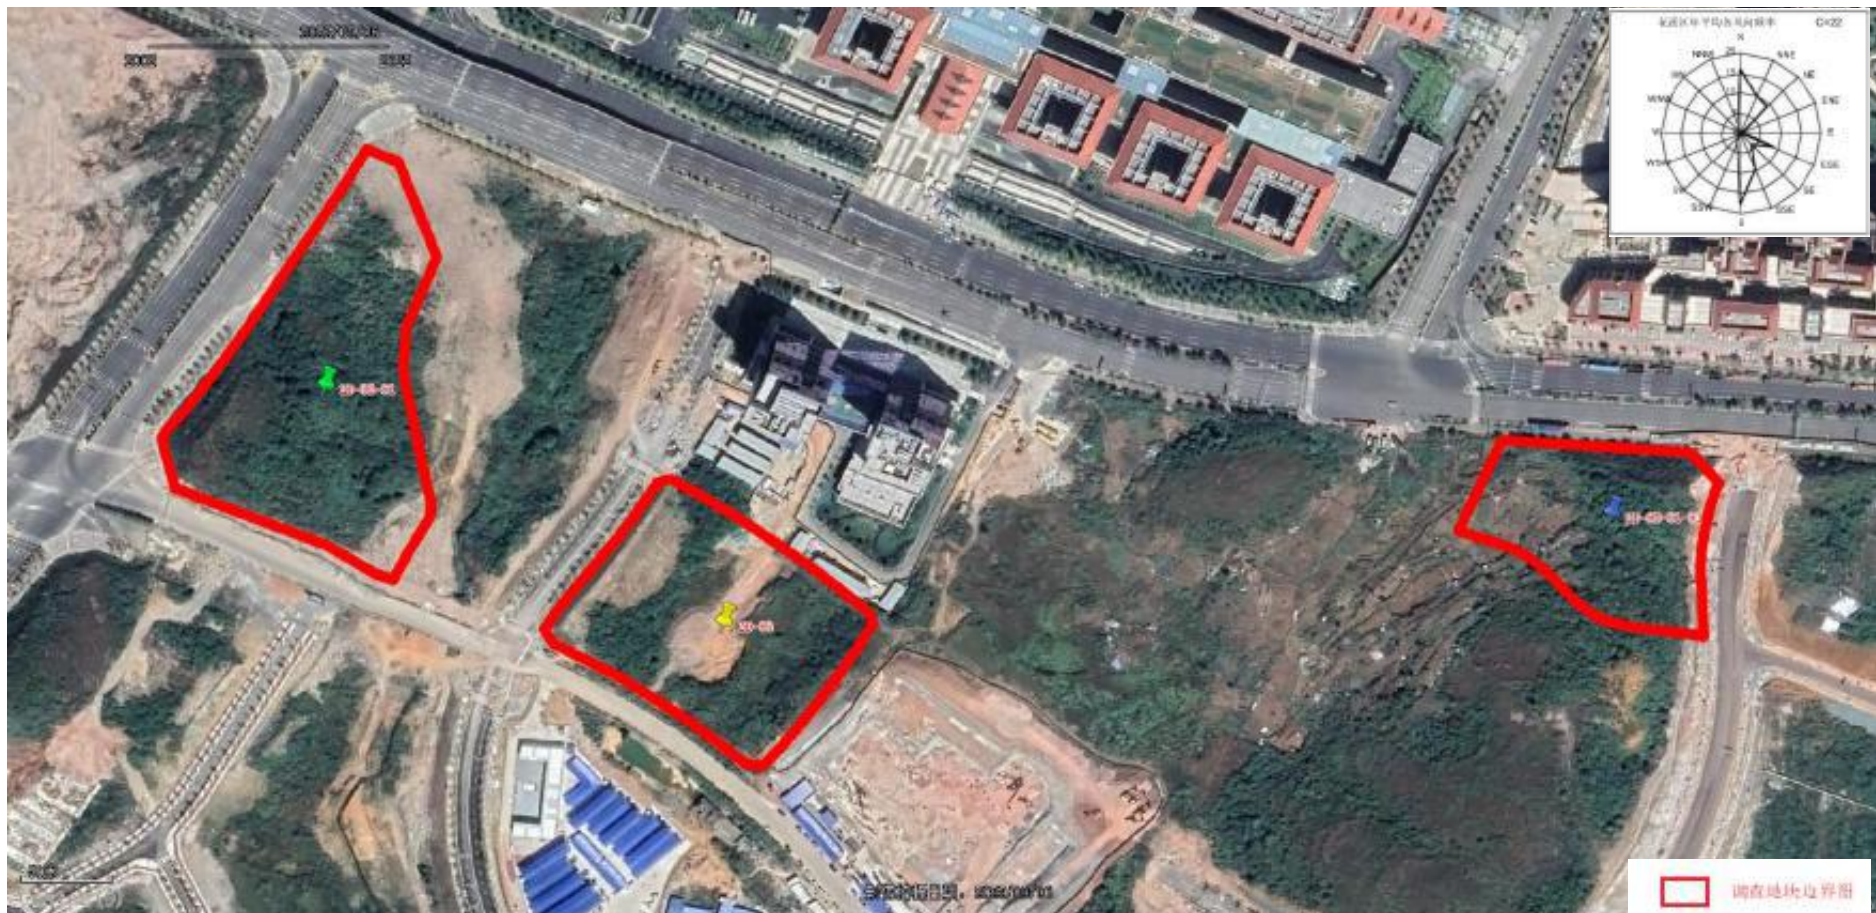
图 2-8 ZD-08-01-01、ZD-02-01、ZD-06 地块 2022 年 09 月影像资料

红线内是调查地块，与 2018 年相比，2022 年调查地块内用地变化不大，地块内占地约 70%灌草地，约 30%为空闲地，有少量为农用地；ZD-06 地块北面出现南方电网施工工地，西南面出现湖南建投施工工地，东南面出现施工工地。

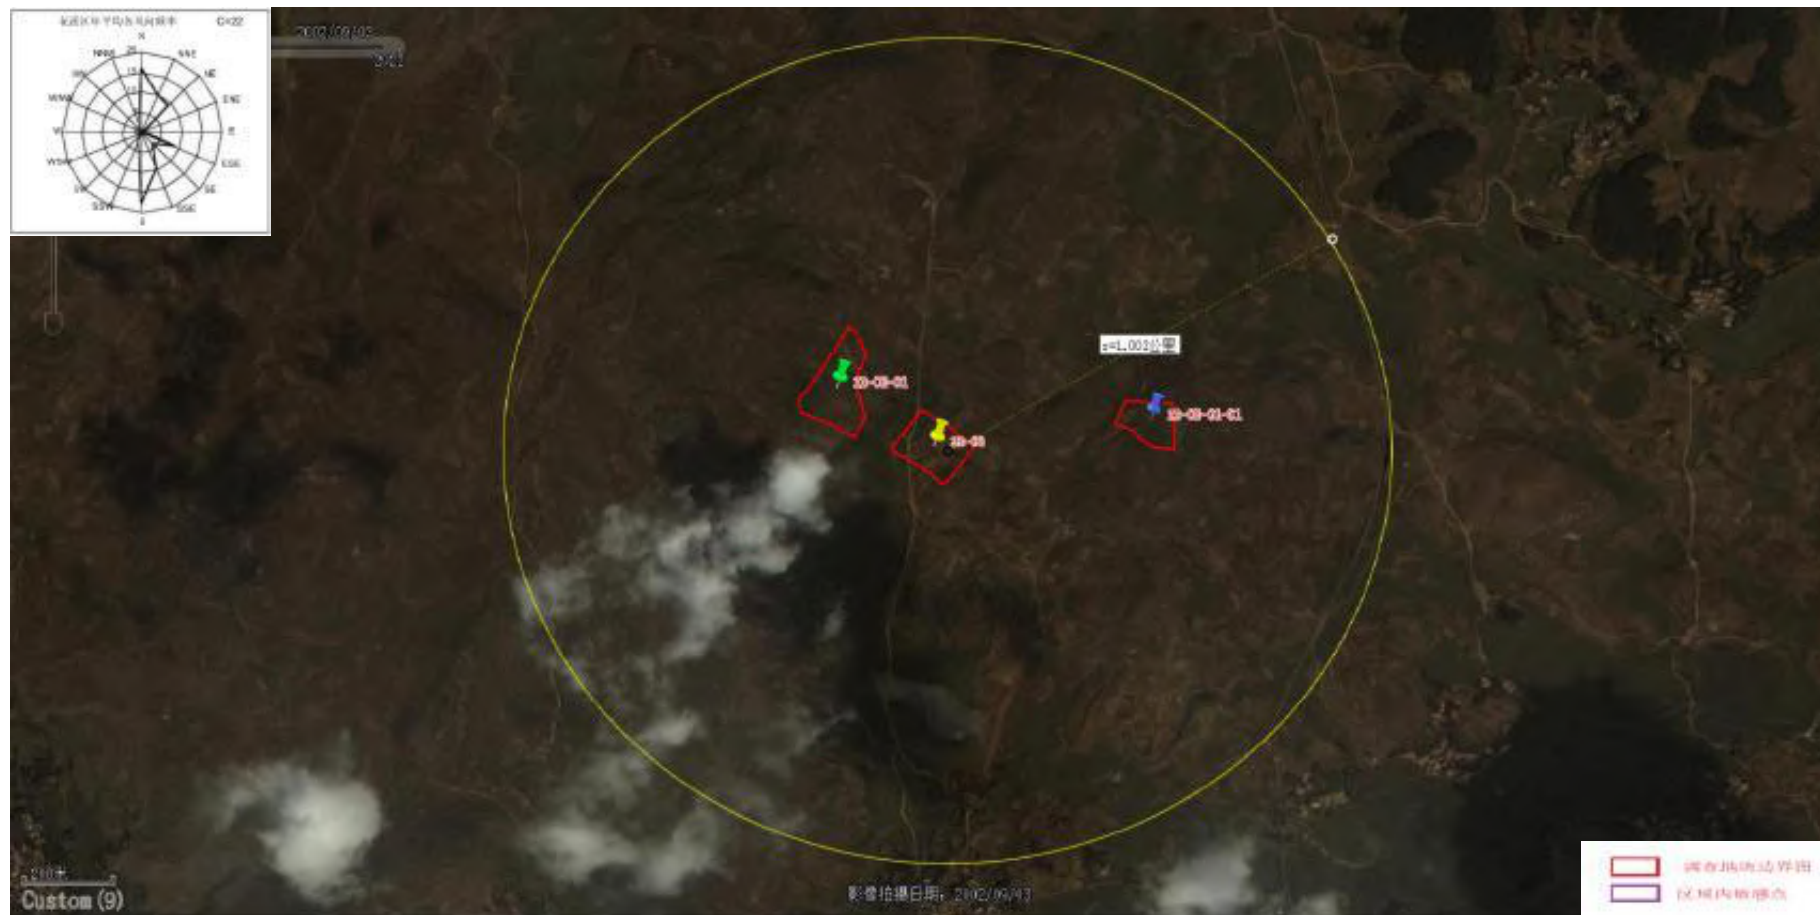
图 3-1 ZD-08-01-01、ZD-02-01、ZD-06 地块周边 2002 年 05 月影像资料

线内为以调查地块中心 1km 范围内，根据影像资料：2002 年调查地块周边主要为农用地、空闲地、灌草地等，无建筑物，无人居住，无废物堆放，无其它用途利用。

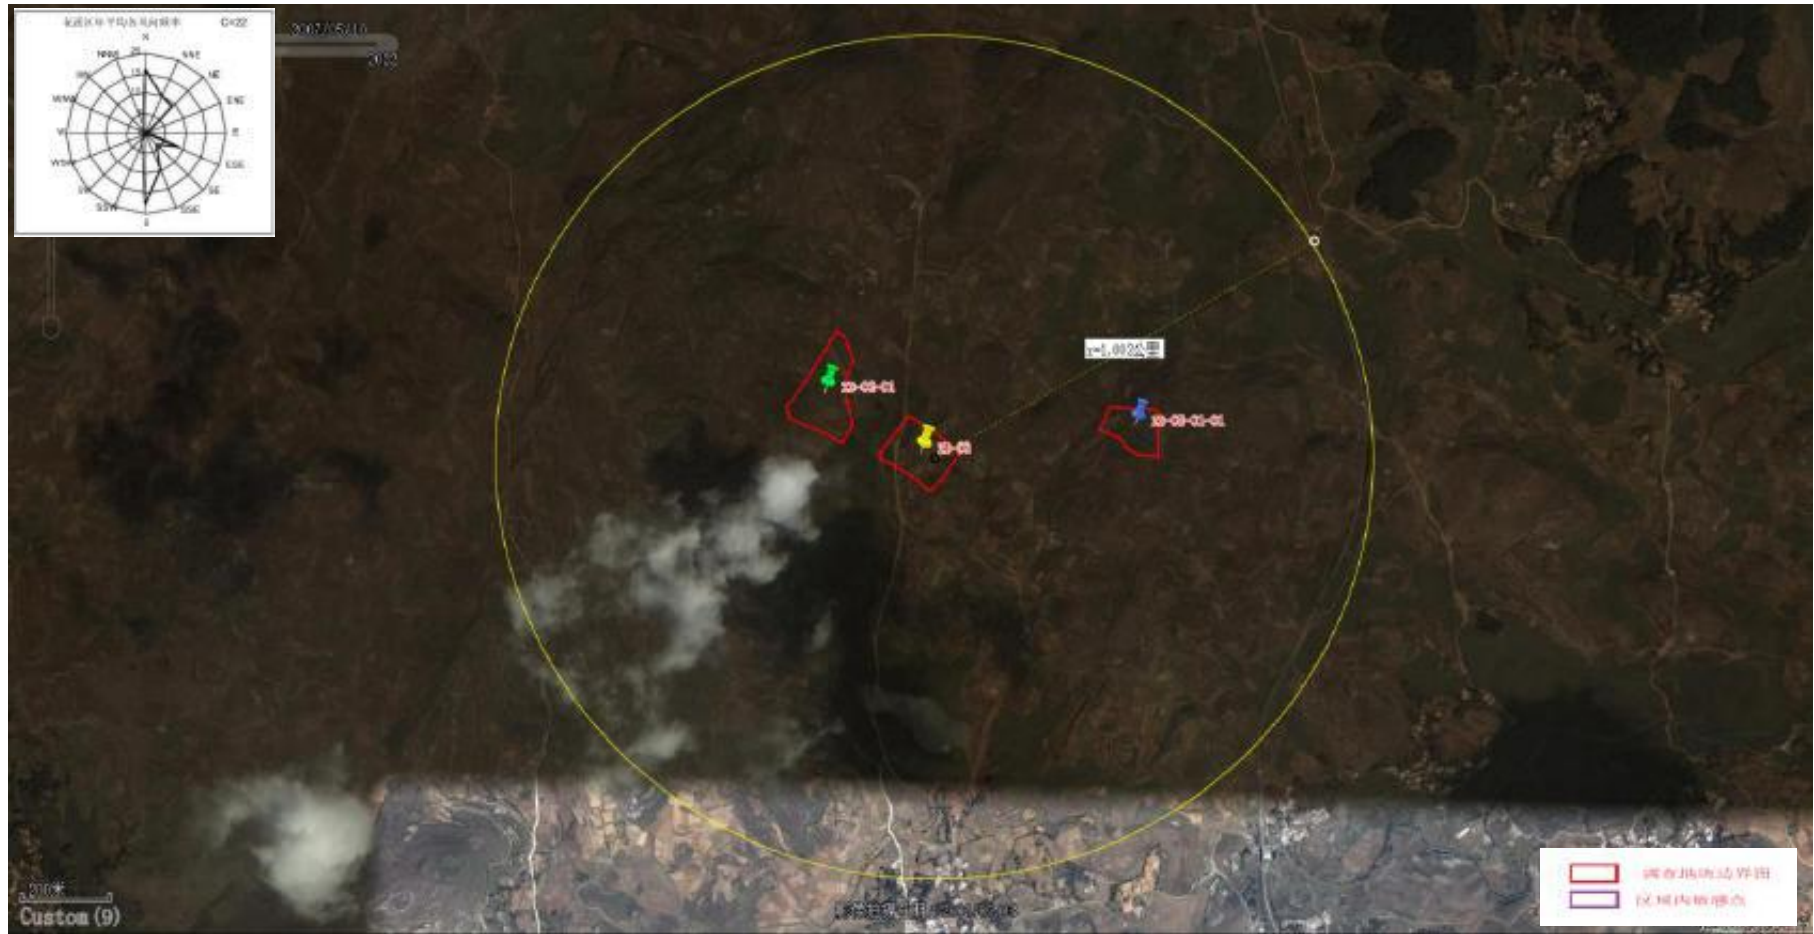
图 3-2 ZD-08-01-01、ZD-02-01、ZD-06 地块周边 2007 年 05 月影像资料

线内为以调查地块中心 1km 范围内，根据影像资料：2002 年至 2007 年五年期间，地块周边用地变化不大，仍以农用地、空闲地、灌草地为主。

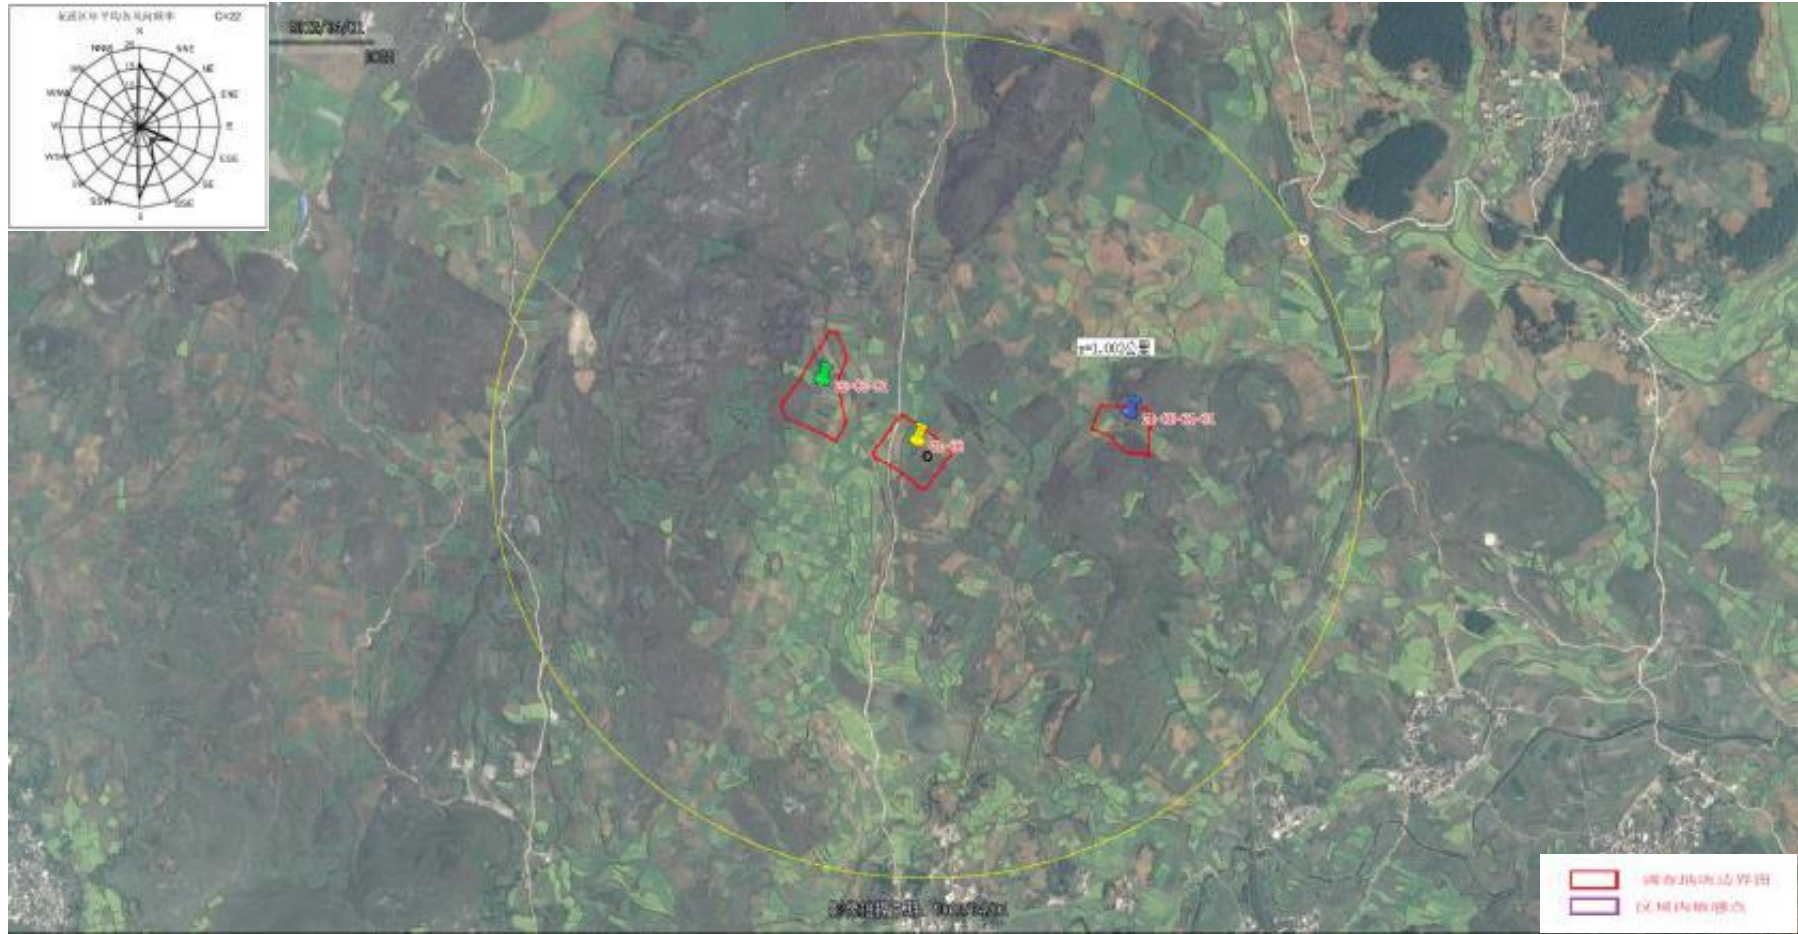
图 3-3 ZD-08-01-01、ZD-02-01、ZD-06 地块周边 2012 年 04 月影像资料

线内为以调查地块中心 1km 范围内，根据影像资料：2007 至 2012 年 04 月，地块周边用地变化不大，仍以农用地、空闲地、灌草地为主。

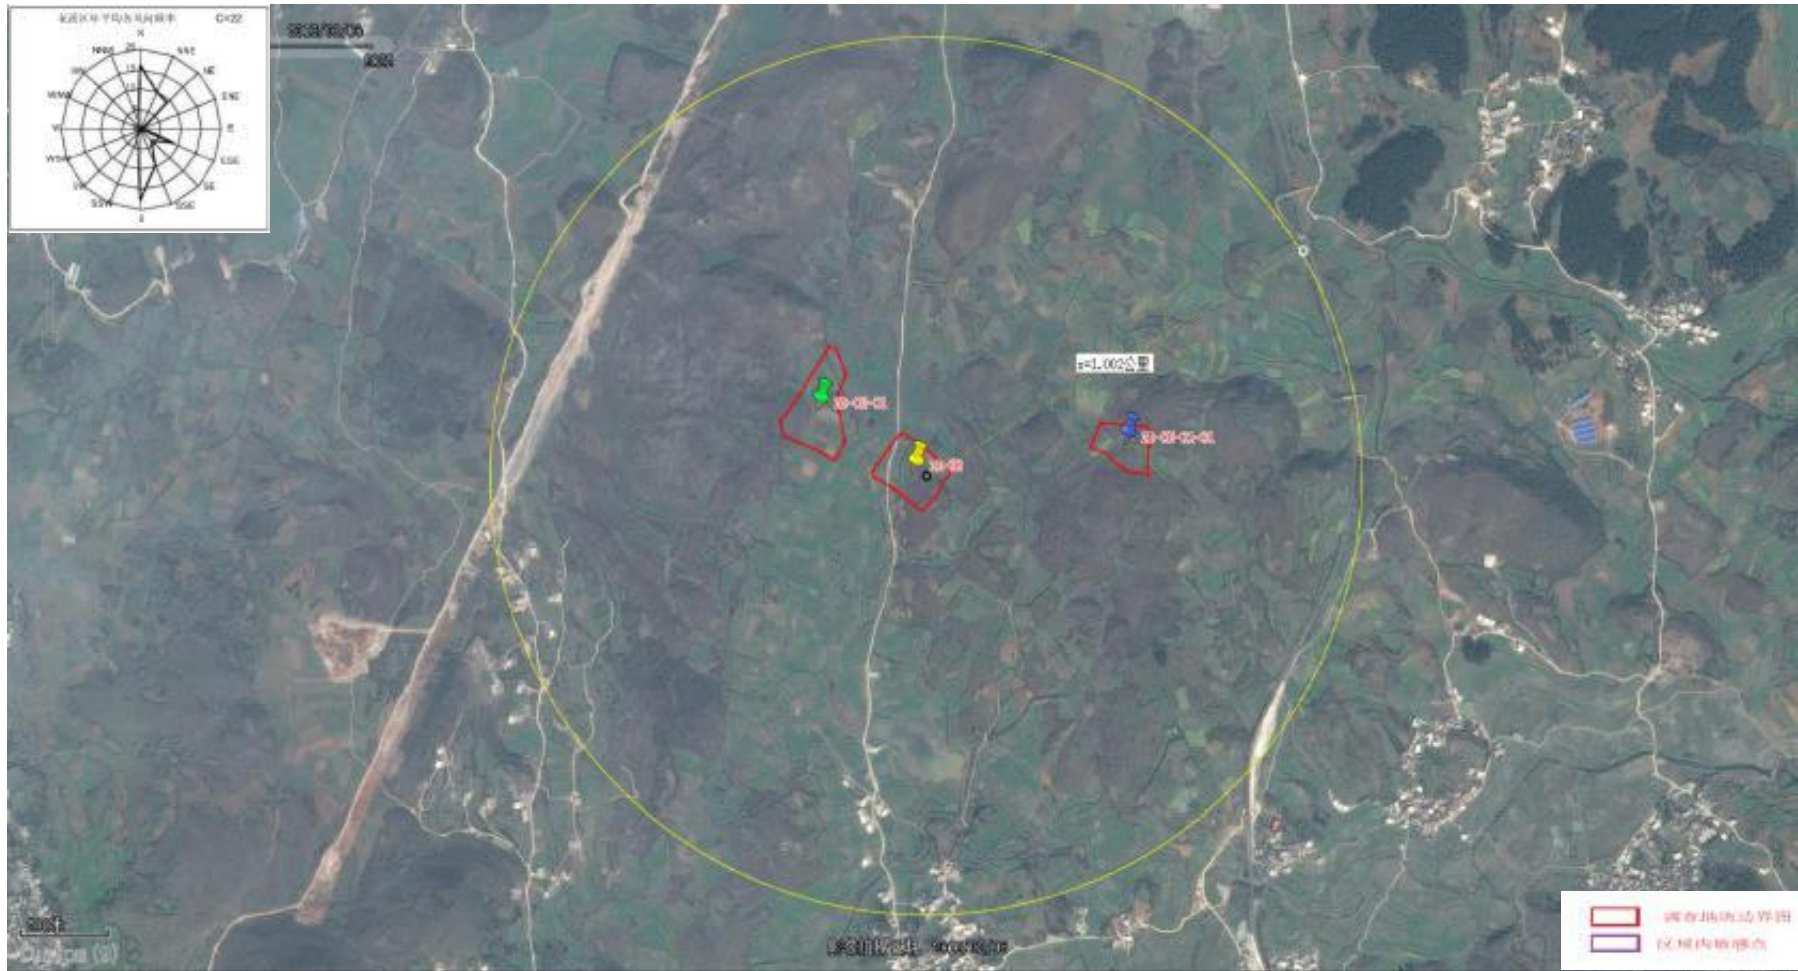
图 3-4 ZD-08-01-01、ZD-02-01、ZD-06 地块周边 2013 年 6 月影像资料  
 线内为以调查地块中心 1km 范围内，根据影像资料：与 2012 年相比，在 2013 年 06 月，地块周边用地变化不大。

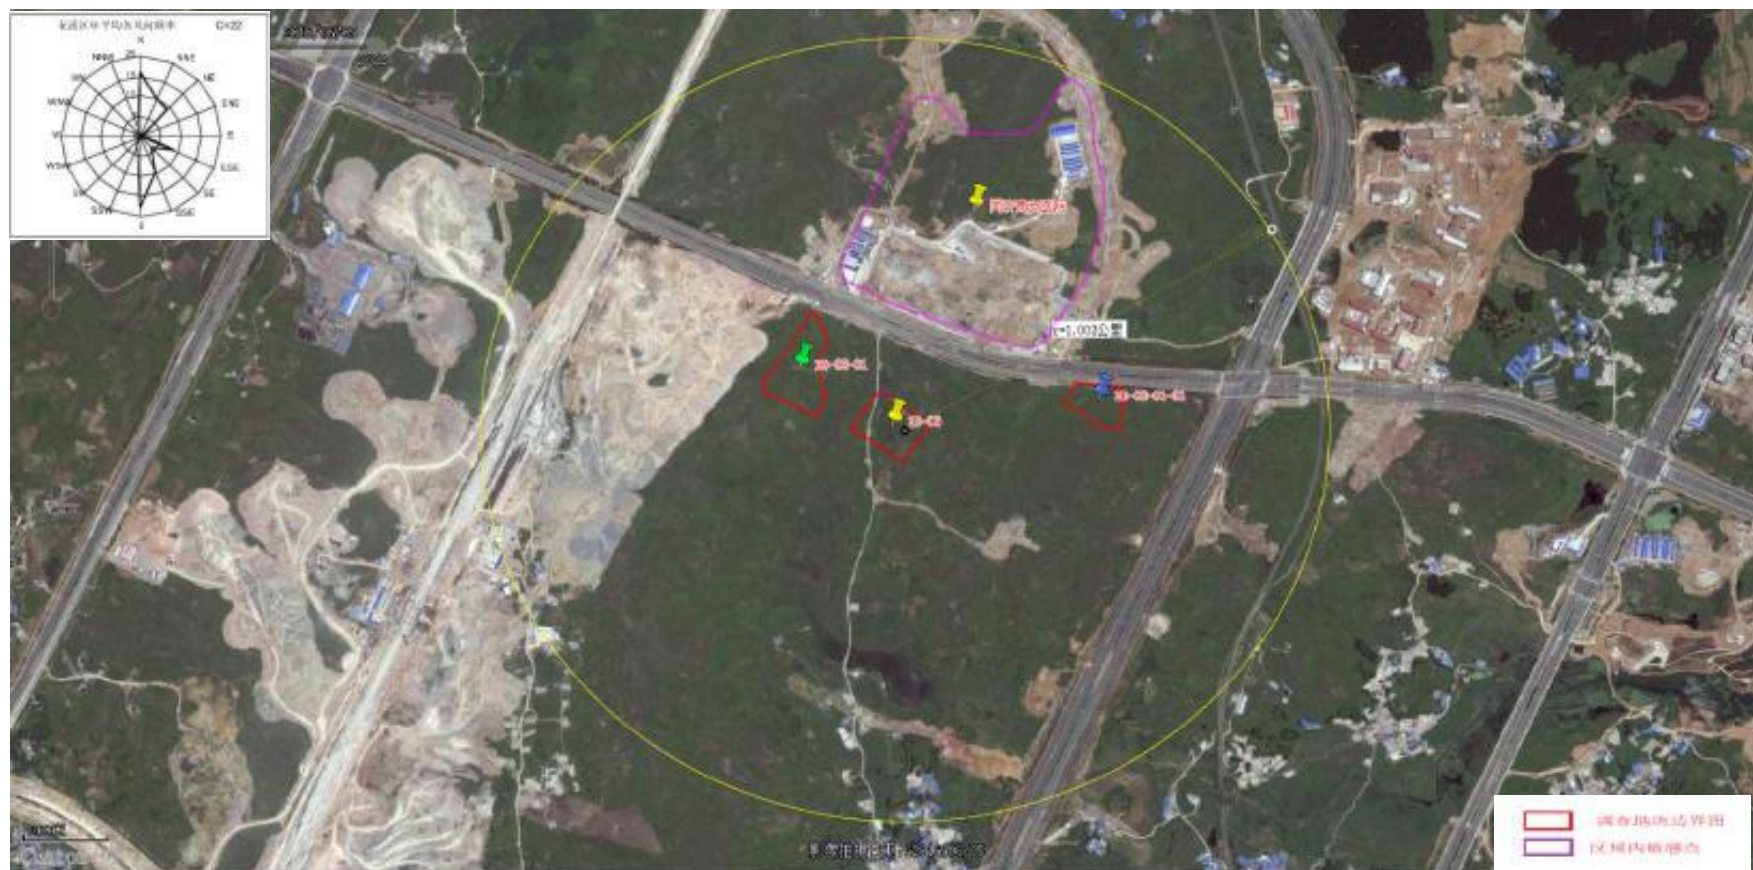
图 3-5 ZD-08-01-01、ZD-02-01、ZD-06 地块周边 2016 年 06 月影像资料

线内为以调查地块中心 1km 范围内，根据影像资料：与 2013 年影像图相比，在 2016 年 06 月，该地块北面、西面有规划使用，出现施工工地，北面有少量蓝色建筑物，为建筑工地临时施工用房；在中部和东部出现两条道路，其中一条为天河潭大道，另一条为百马大道。
