# 贵安新区 ZD-08-01-01、ZD-02-01、 ZD-06 地块土壤污染状况调查报告

建设单位：贵安新区置康房地产开发有限公司

编制单位：贵州跃庆谐环境监测服务有限公司

编制时间：二〇二三年二月

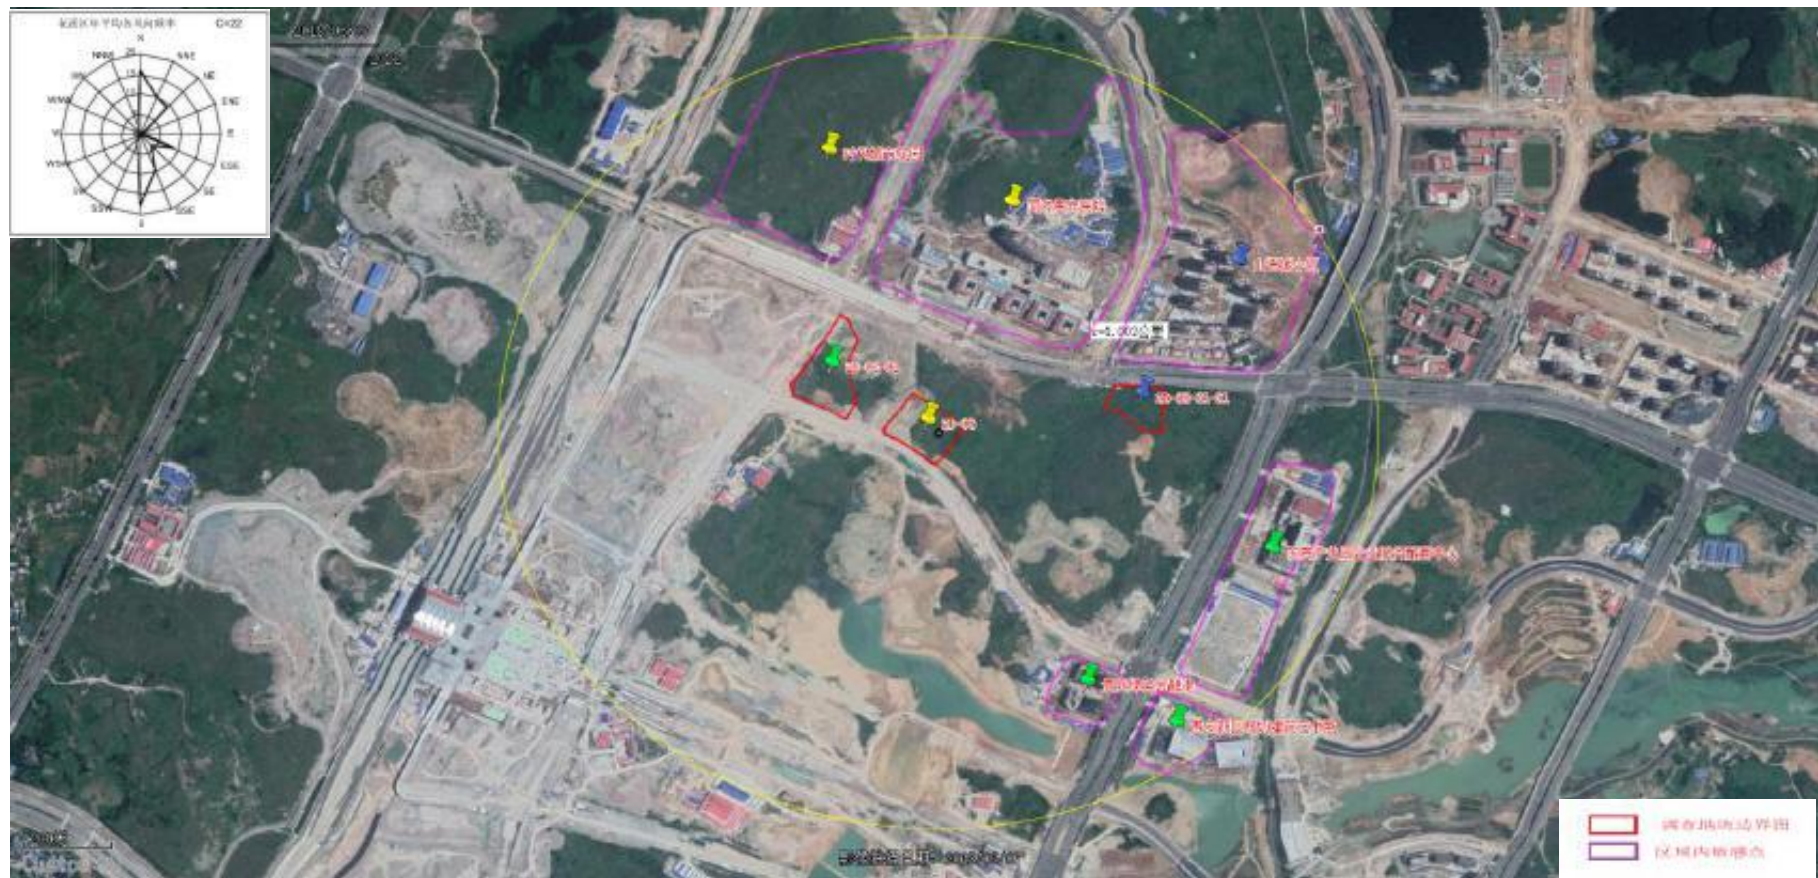
图 3-6 ZD-08-01-01、ZD-02-01、ZD-06 地块周边 2018 年 06 月影像资料

线内为以调查地块中心 1km 范围内，根据影像资料：与 2016 年相比，地块周边环境变化较大，在 2018 年 06 月，该地块北面建筑物为同济贵安医院（中山大学附属第一医院贵州分院）、东北面正在建设居民区（山语城小区），东面为苏贵产业园企业服务配套大楼，东南面为贵安新区规划建筑艺术馆和金融港，南面、西面为规划道路和建筑工地。

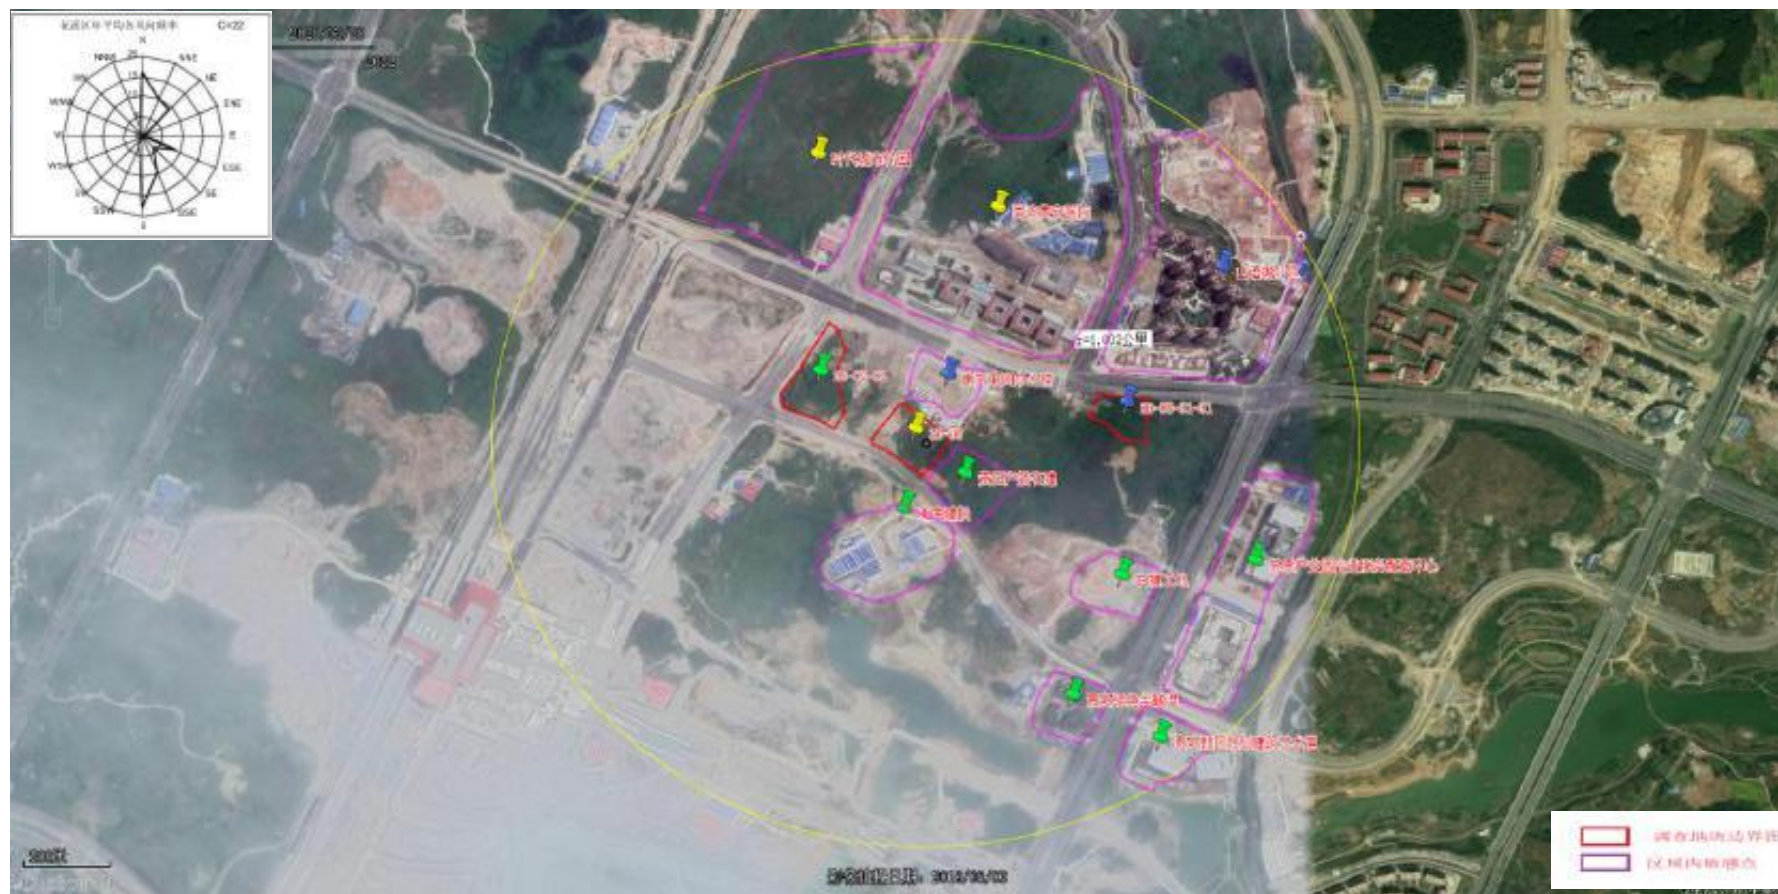
图 3-7 ZD-08-01-01、ZD-02-01、ZD-06 地块周边 2020 年 03 月影像资料

线内为以调查地块中心 1km 范围内，根据影像资料：与 2018 年相比，在 2020 年 3 月变化不大，调查地块南面和东地南面为规划道路和湖南建投建设工地，地面南面蓝色建筑物为该工地临时施工用房，ZD-06 地块的北面出现南方电网的施工工地。

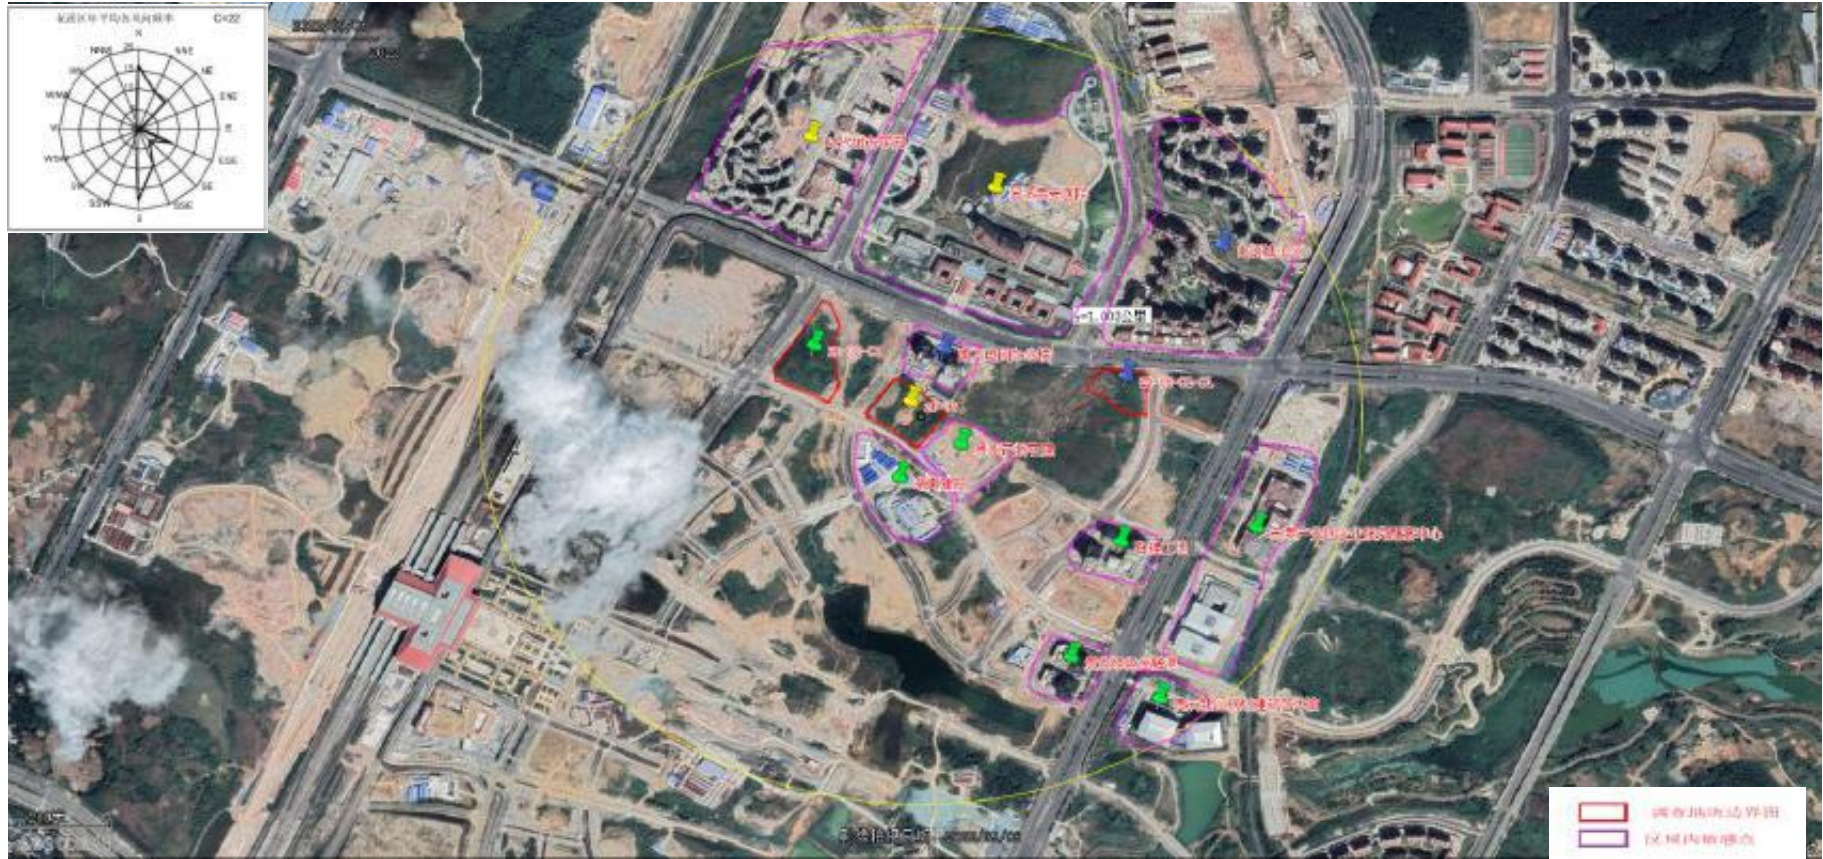
图 3-8 ZD-08-01-01、ZD-02-01、ZD-06 地块周边 2022 年 09 月影像资料

线内为以调查地块中心 1km 范围内，根据影像资料：与 2020 年相比，在 2022 年 09 月该地块西北面为居民区（时代城市花园），ZD-06 地块的北面出现的建筑为南方电网，ZD-06 地块东南面贵阳产业发展控股集团施工现场。
