贵安新区 HD-11-03 地块土壤污染 状况调查报告

建设单位：贵安新区置盛房地产开发有限公司

编制单位：贵州跃庆谐环境监测服务有限公司

编制时间：二〇二三年二月

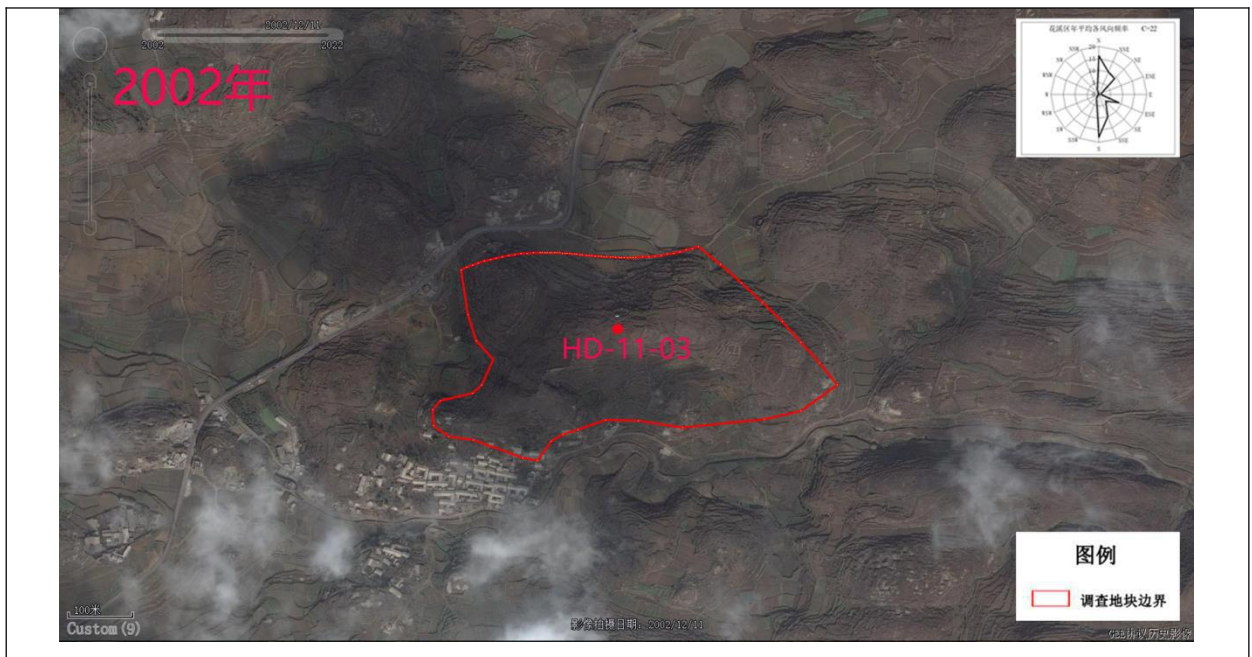
图 2-2 HD-11-03 地块 2002 年 12 月影像资料

调查地块（红线范围内），2002 年调查地块内基本为农用耕地，西南角有少数居民。

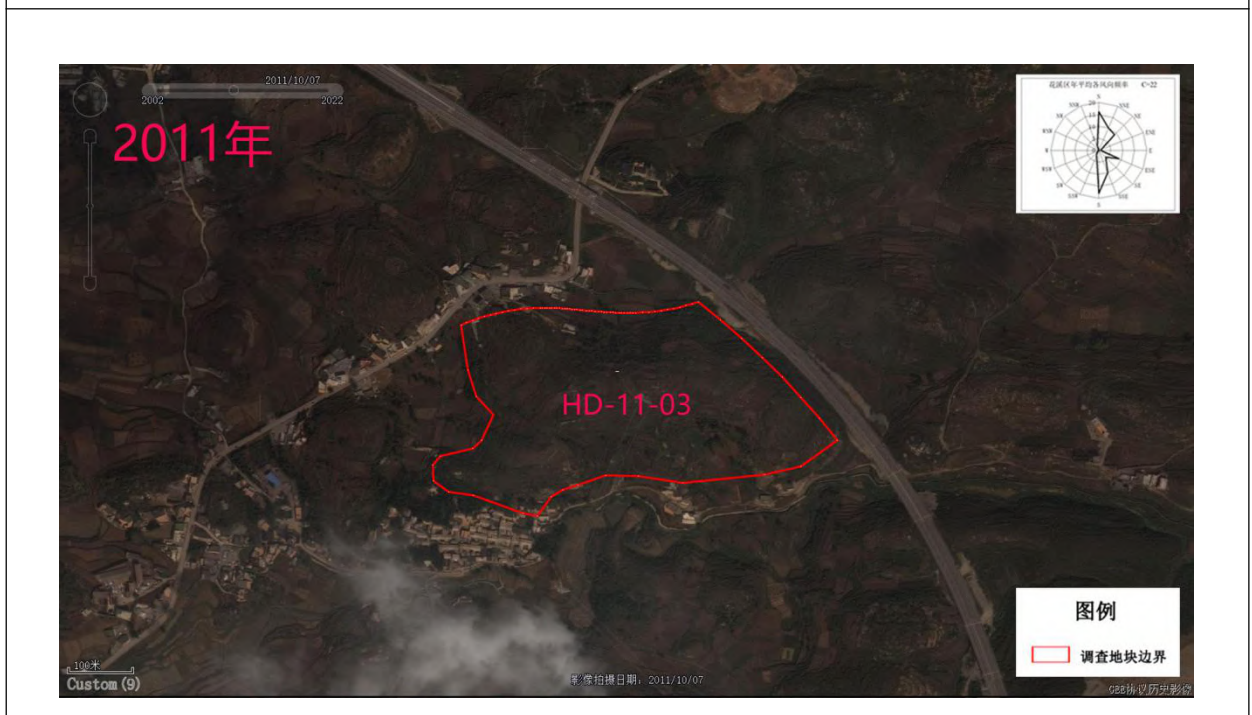
图 2-3 HD-11-03 地块 2011 年 10 月影像资料

调查地块（红线范围内），于 2002 年相比，2011 年调查地块内用地变化不大，增加了 2 栋建筑。

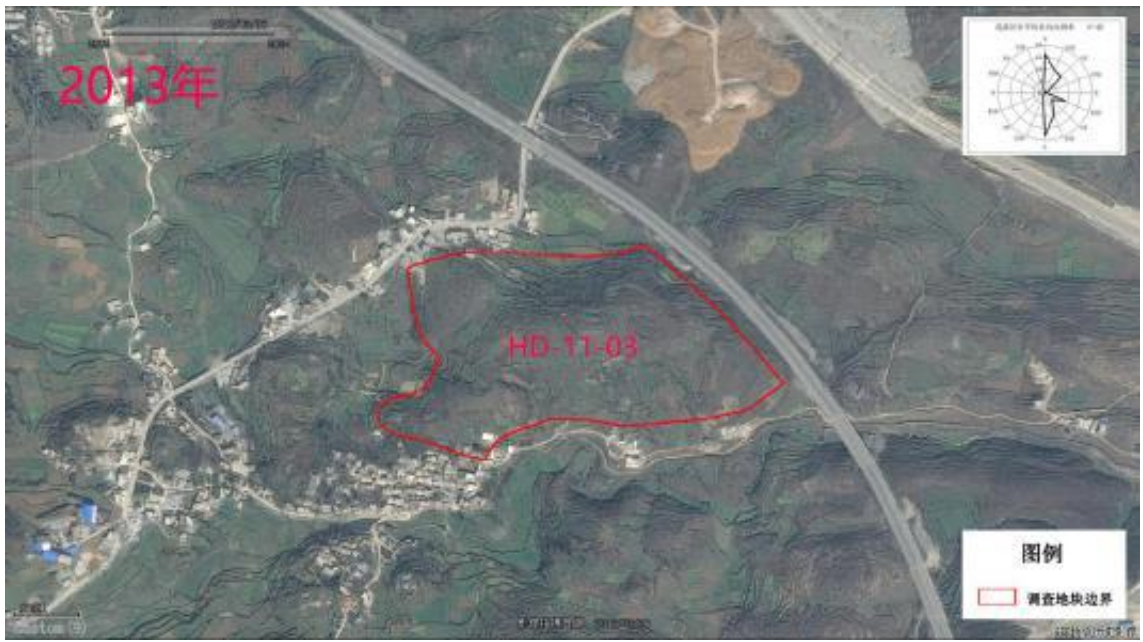
图 2-4 HD-11-03 地块 2013 年 9 月影像资料
调查地块（红线范围内），与 2011 年相比，2013 年调查地块内用地变化不大。

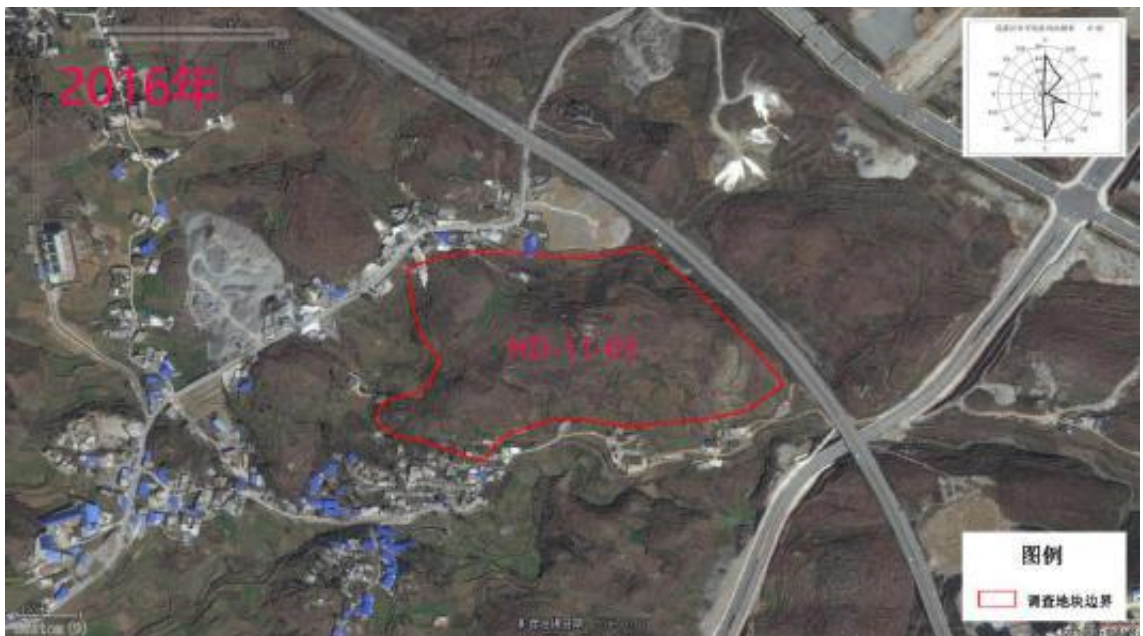
图 2-5 HD-11-03 地块 2016 年 3 月影像资料
调查地块（红线范围内），与 2013 年相比，2016 年调查地块内用地变化不大。

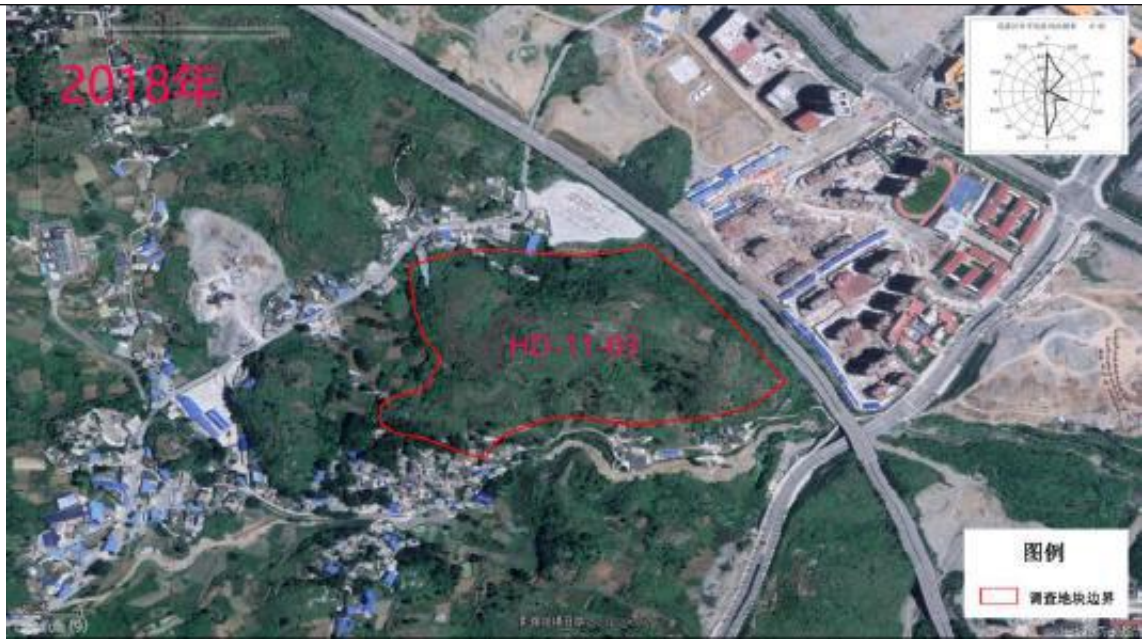
图 2-6 HD-11-03 地块 2018 年 11 月影像资料
调查地块（红线范围内），与 2016 年相比，2018 年调查地块内用地变化不大。

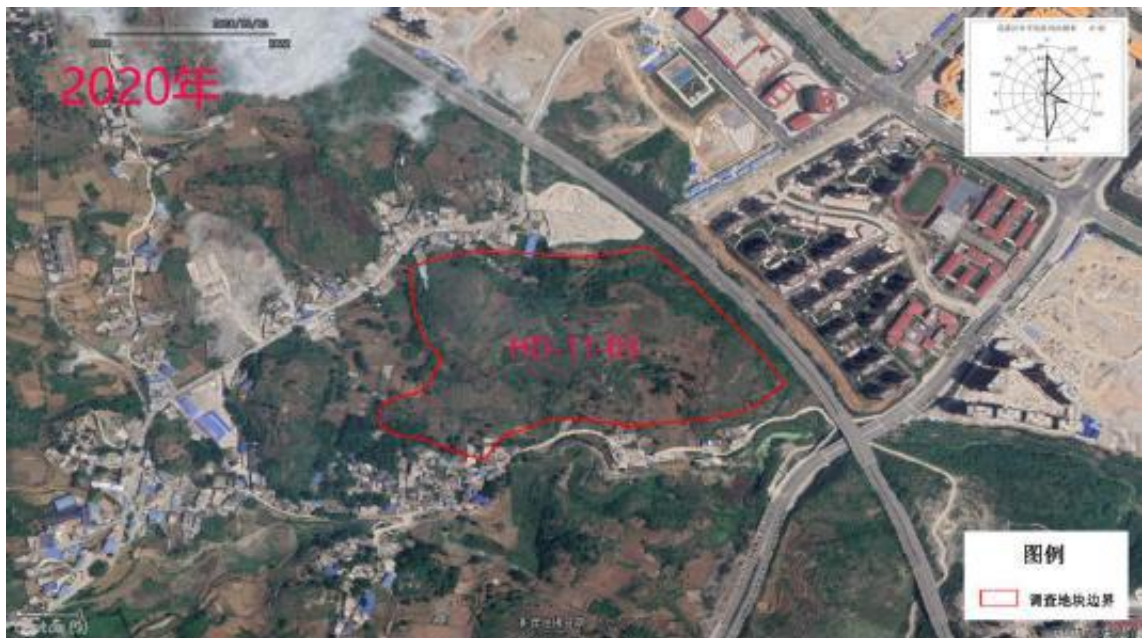
图 2-7 HD-11-03 地块 2020 年 5 月影像资料
调查地块（红线范围内），与 2018 年相比，2020 年调查地块内用地变化不大。

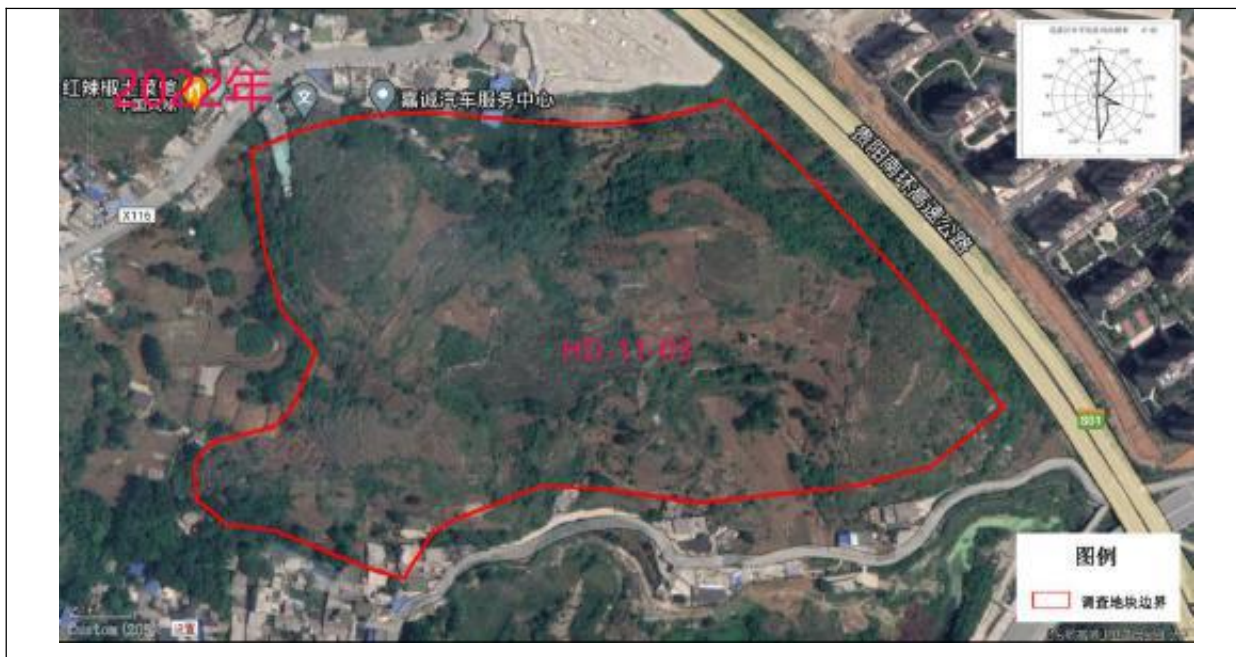
图 2-8 HD-11-03 地块 2022 年 9 月影像资料
调查地块（红线范围内），与 2020 年相比，2022 年调查地块内用地变化不大。

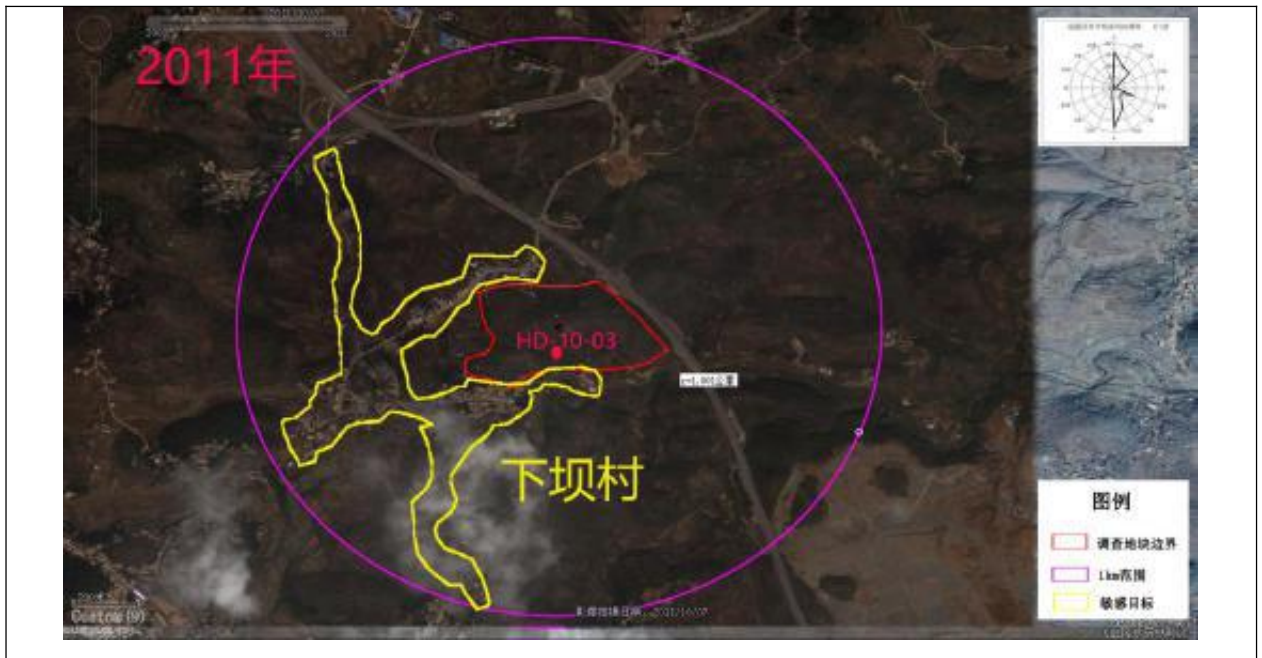
图 2-10 HD-11-03 地块周边 2011 年 10 月影像资料

根据历史影像资料：与 2002 年相比，在 2011 年 10 月地块周边 主要变化是村民增多，南环高速正在修建。

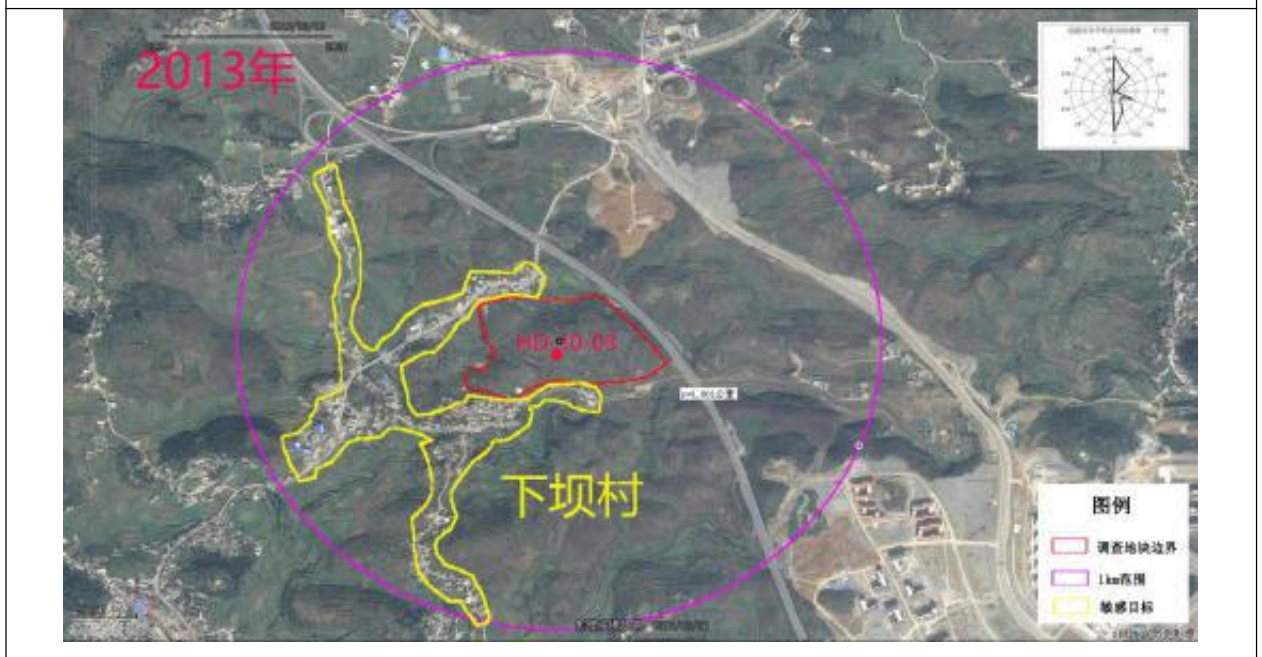
图 2-11 HD-11-03 地块周边 2013 年 9 月影像资料

根据历史影像资料：与 2011 年相比，在 2013 年 9 月，地块周边栋青路正在修建，其他区域变化不大。

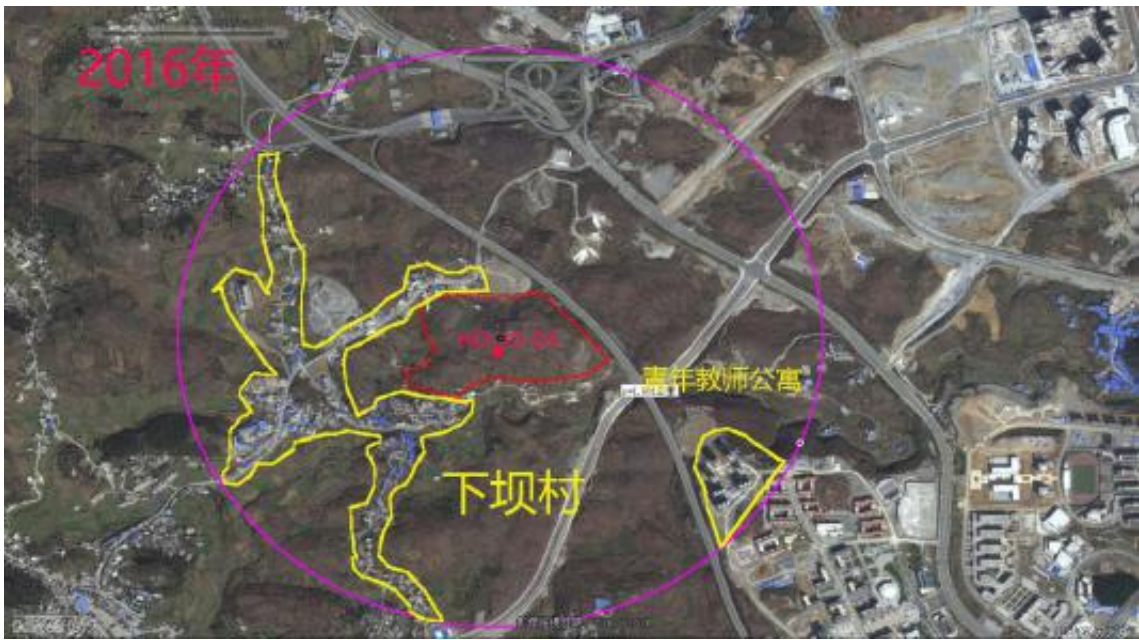
图 2-12 HD-11-03 地块周边 2016 年 3 月影像资料

根据历史影像资料：与 2013 年相比，在 2016 年 3 月，地块周边变化较大，碧桂园学府 1 号、力天优胜美地、东盟小镇建设。

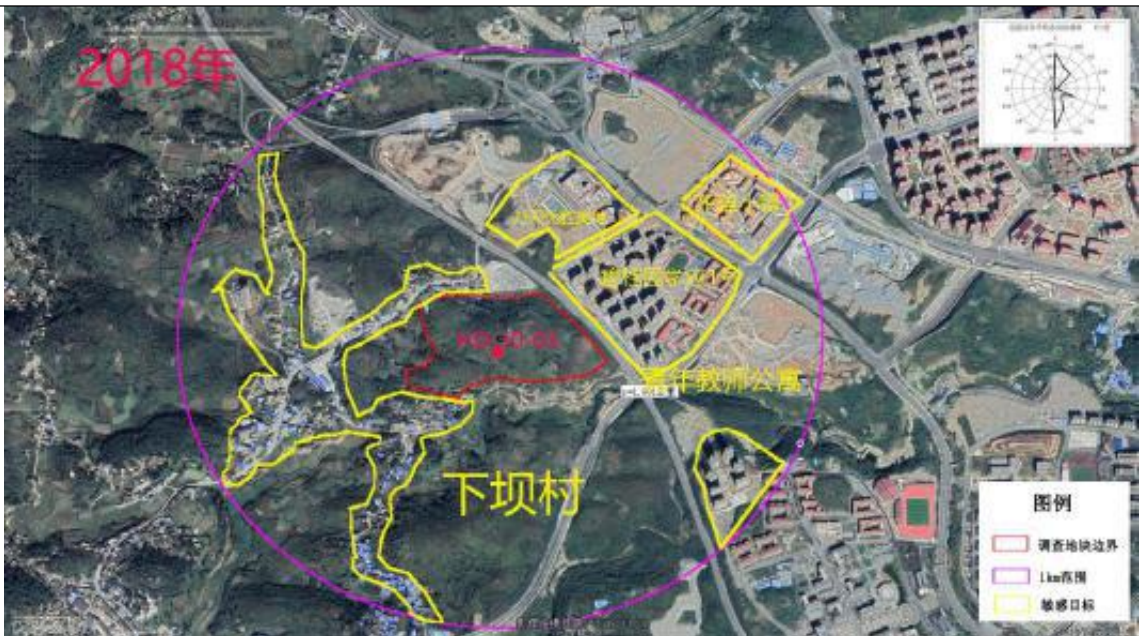
图 2-13 HD-11-03 地块周边 2018 年 11 月影像资料

根据影像资料：与 2016 年相比，在 2018 年 11 月，该地块周边范围土地利用方式变化不大。

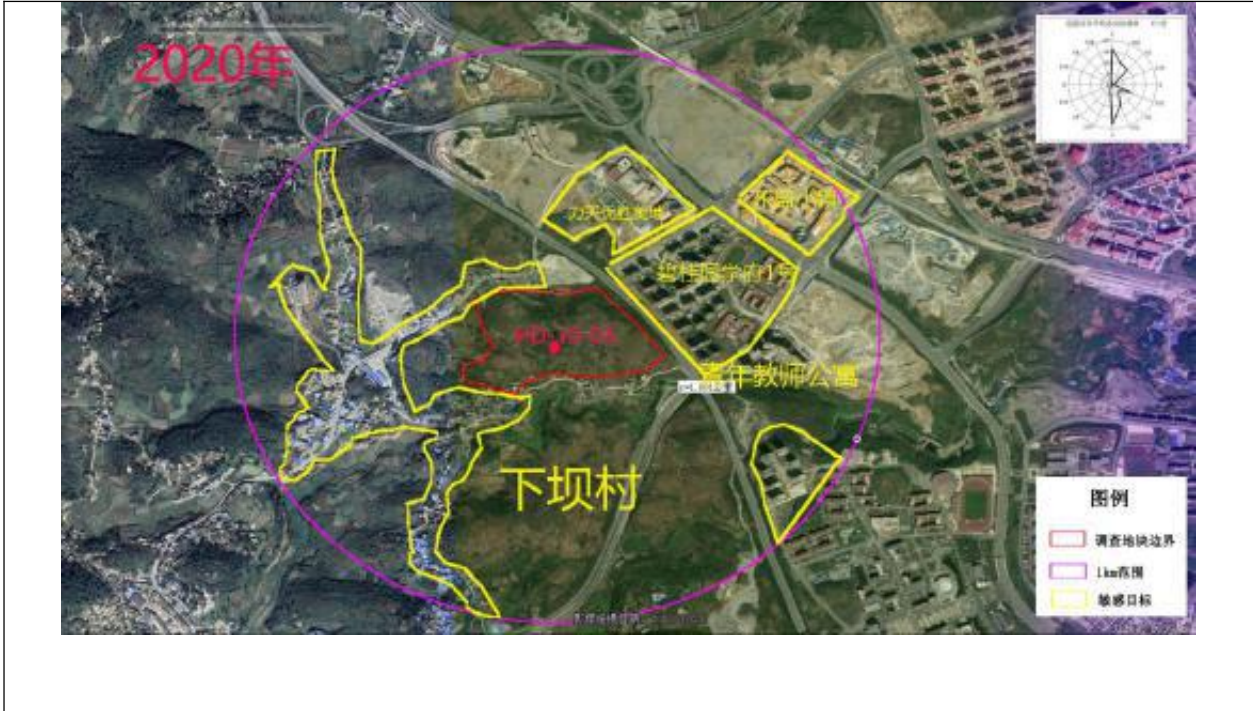
图 2-14 HD-11-03 地块周边 2020 年 5 月影像资料

根据影像资料：与 2018 年相比，在 2020 年 5，该地块用地规划未发生明显变化。

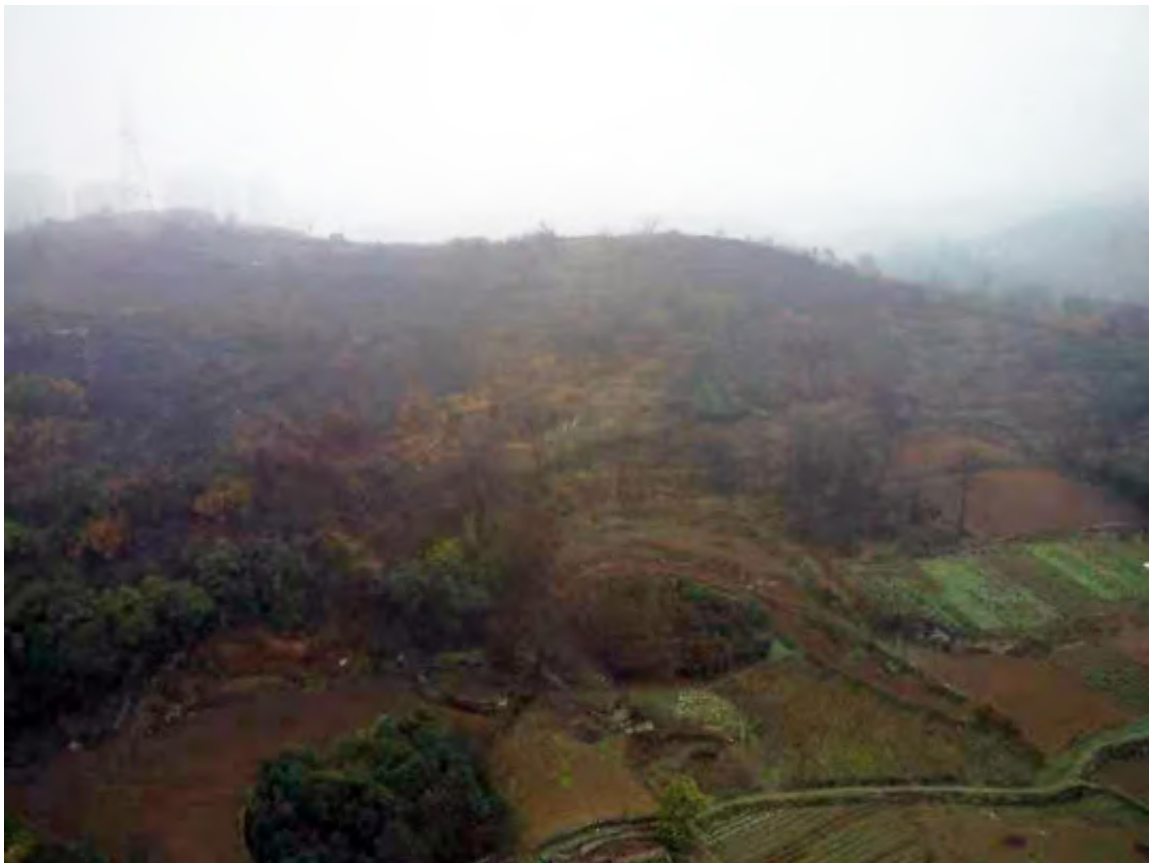
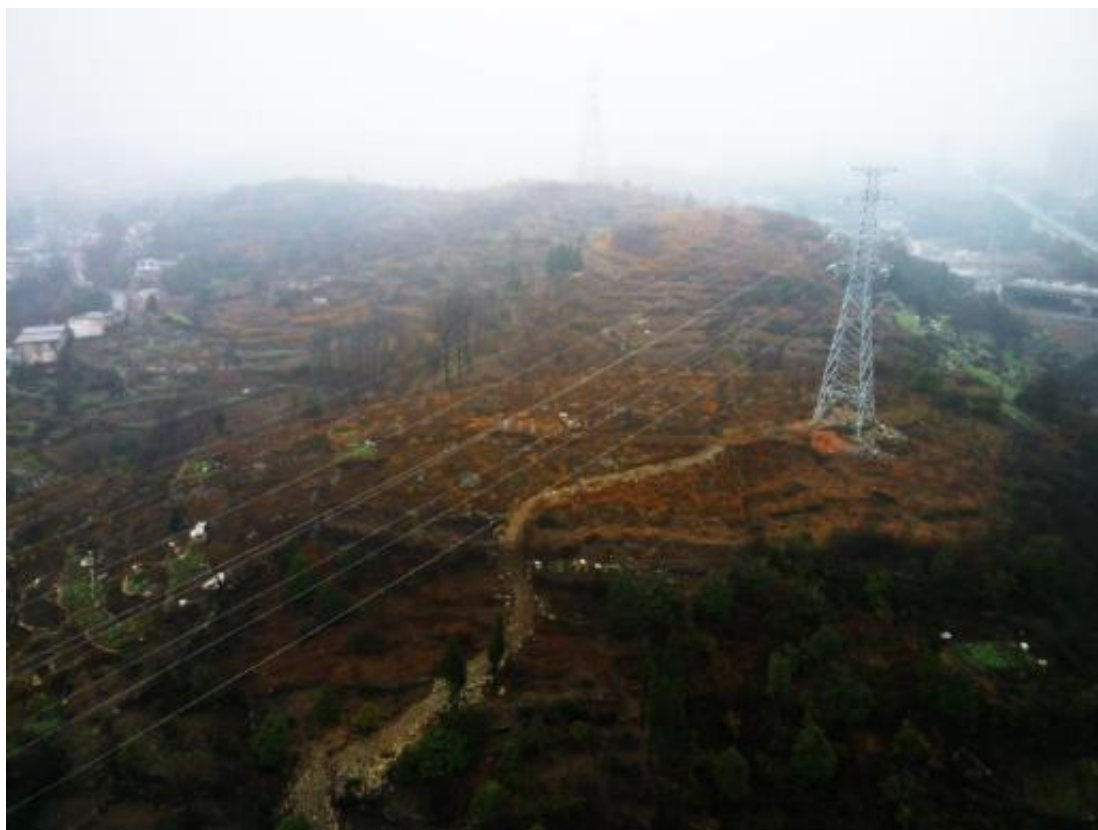
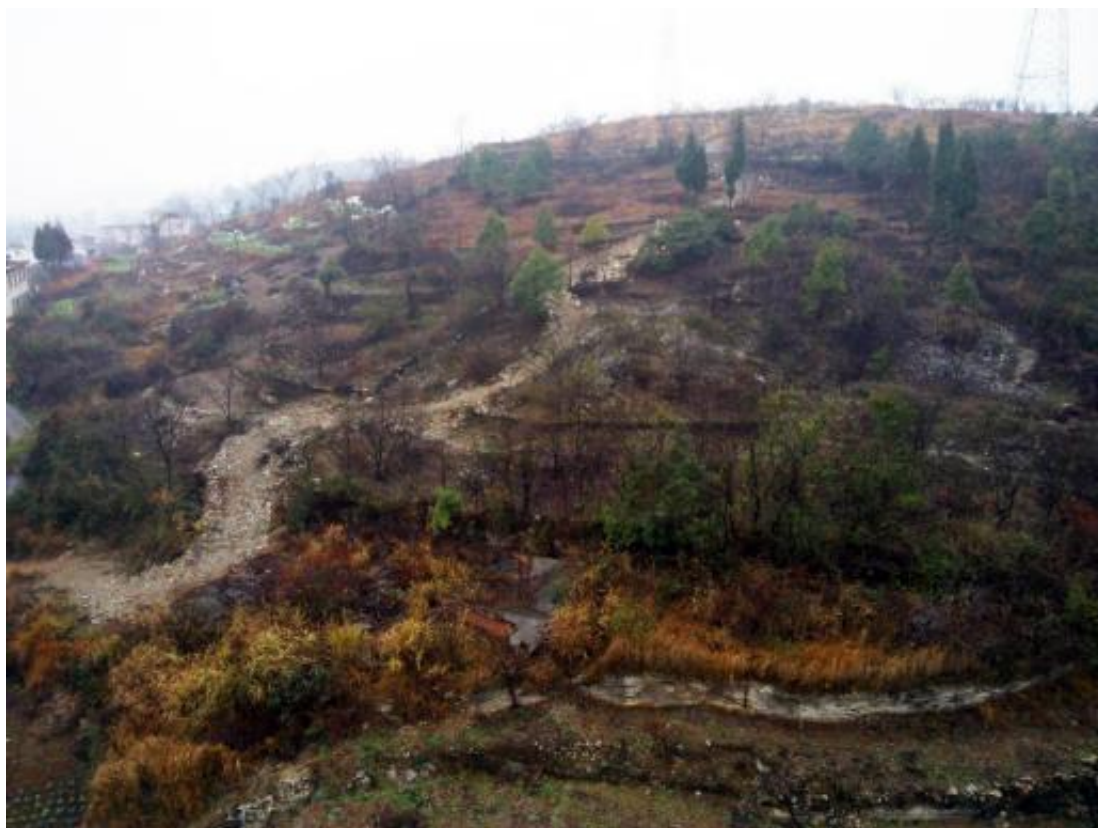
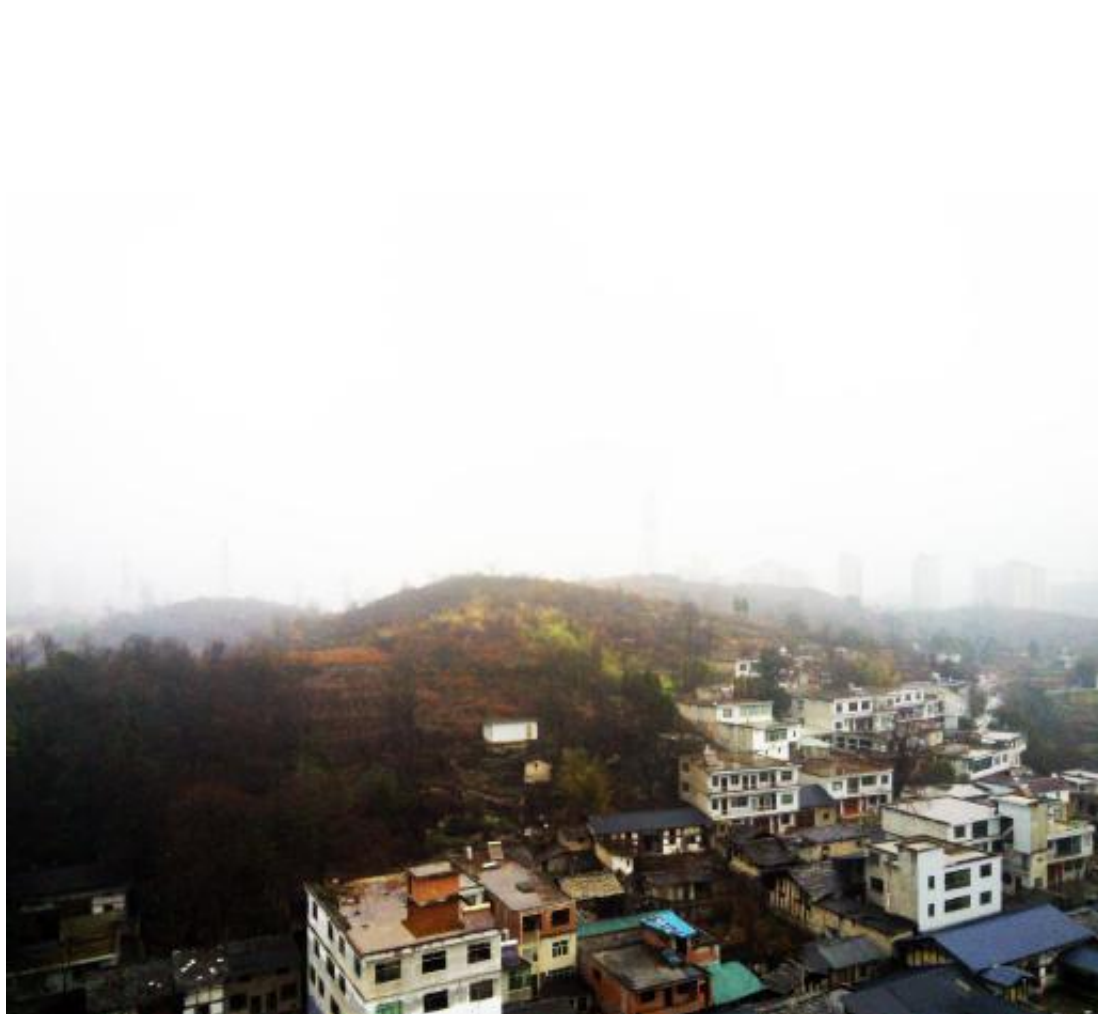
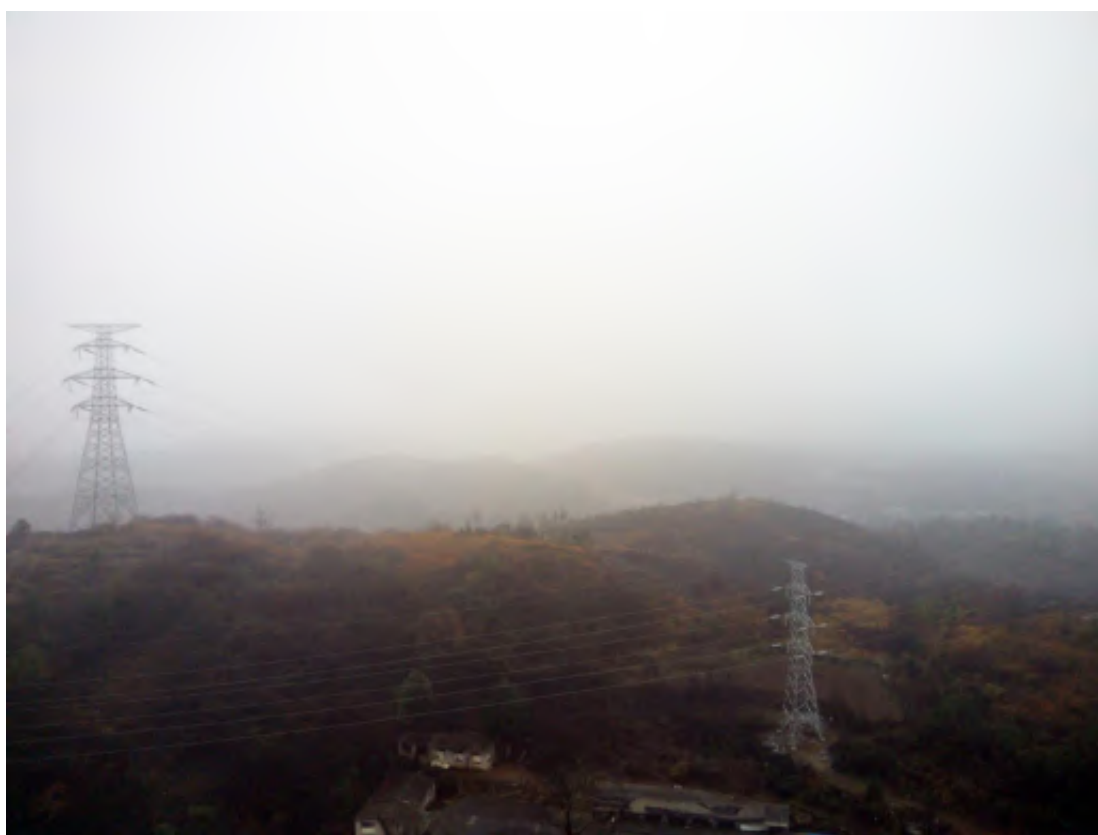
现场调查过程中，未发现项目区内土壤存在明显颜色异常、油渍、异味等污染痕迹、地块内没有固体废物、垃圾及填埋、无废气排放、不存在其他可能造成地块土壤和地下水影响的人为活动发生等情况。现场踏勘和无人机航拍图片如下：

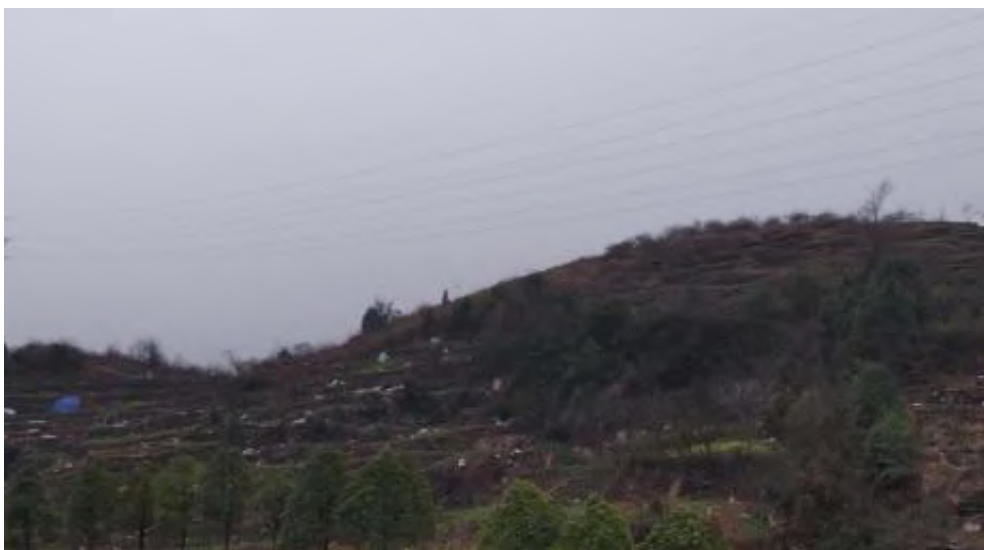
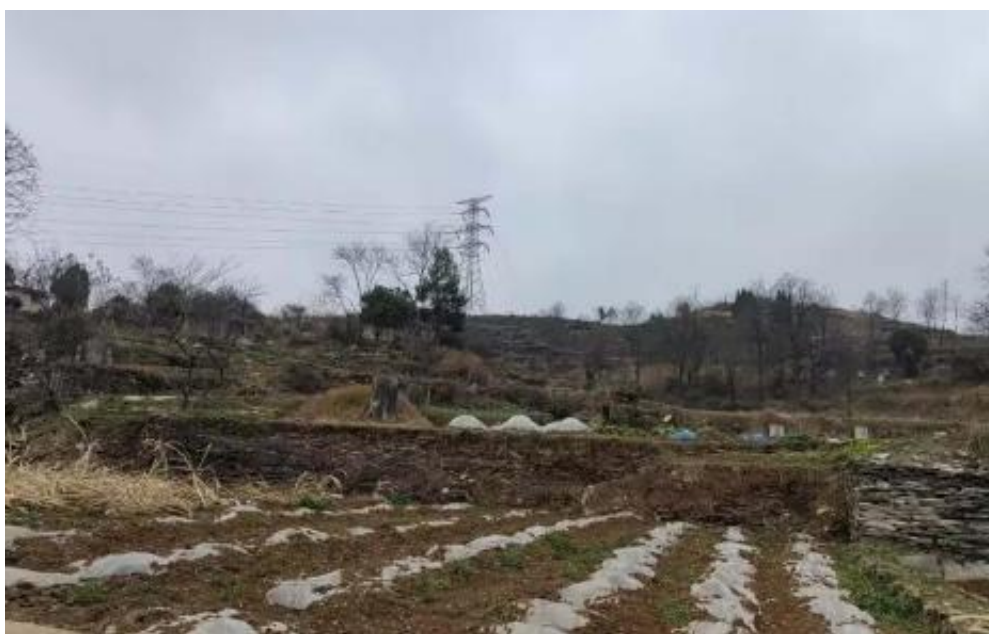
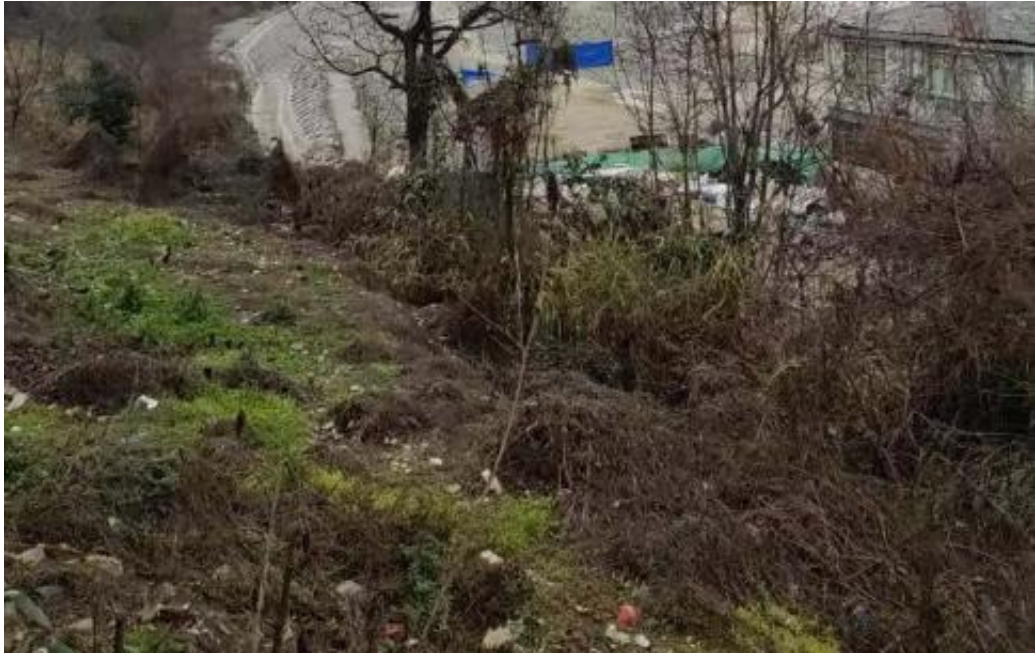
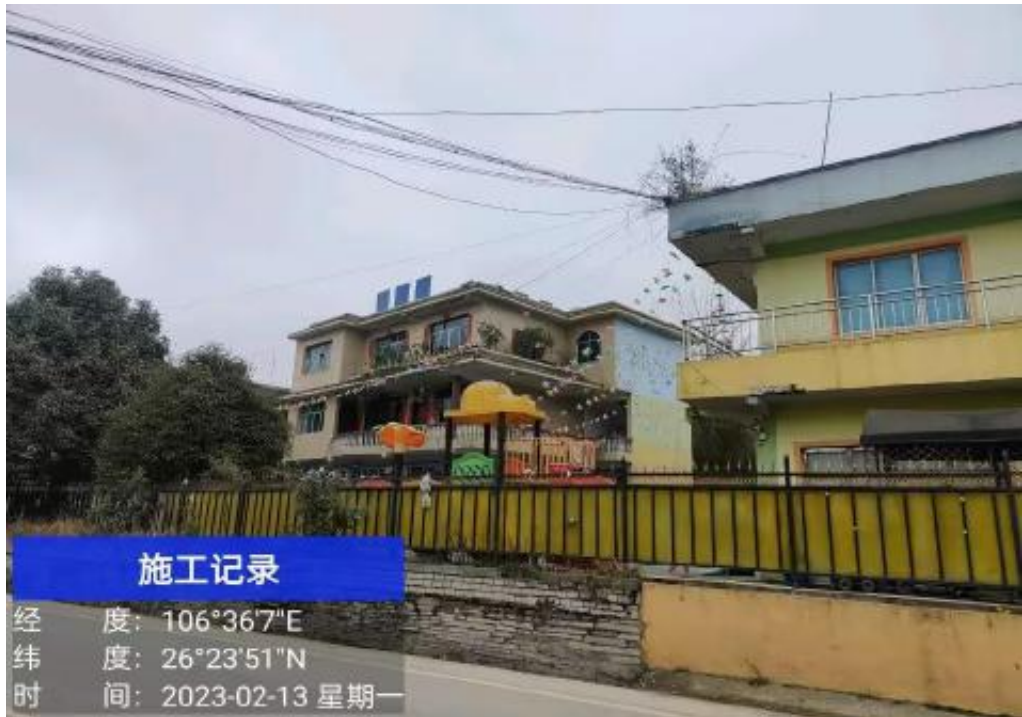
对地块内部现场探勘发现，地块内部主要为空闲地、耕地、灌木林地及金鹰幼儿园及1户村民。现场踏勘图见下图所示。

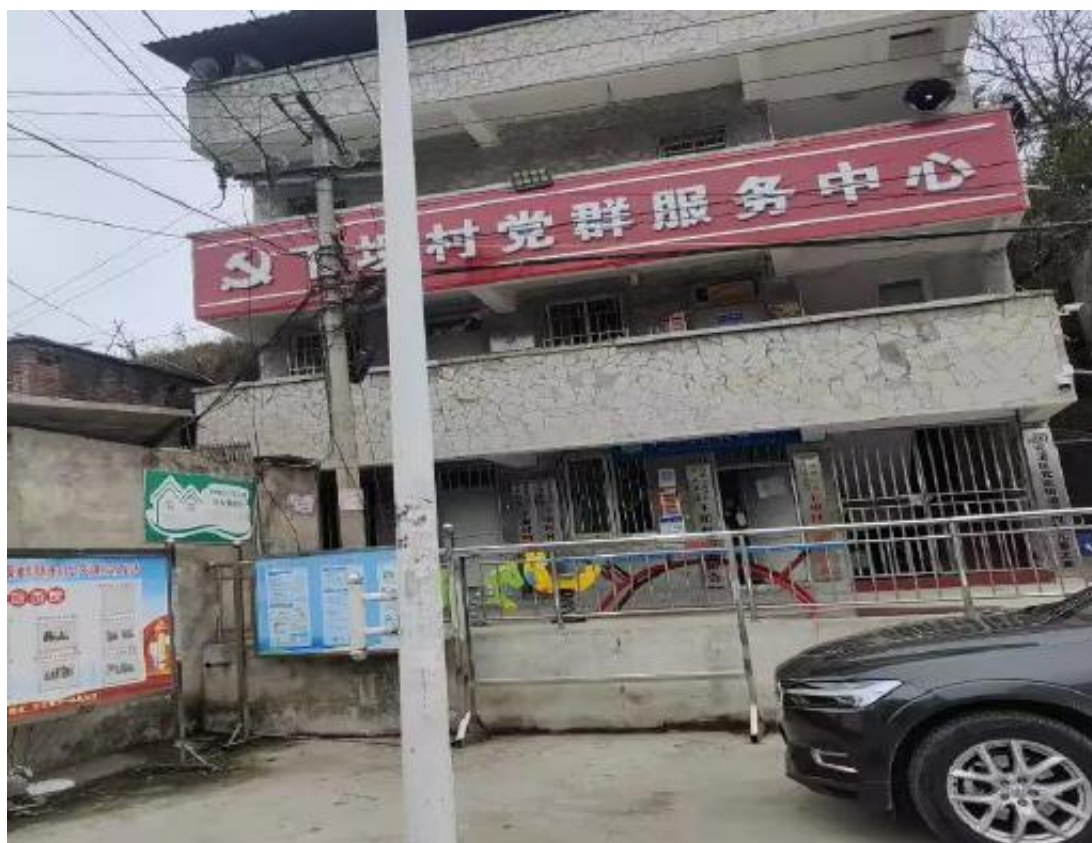
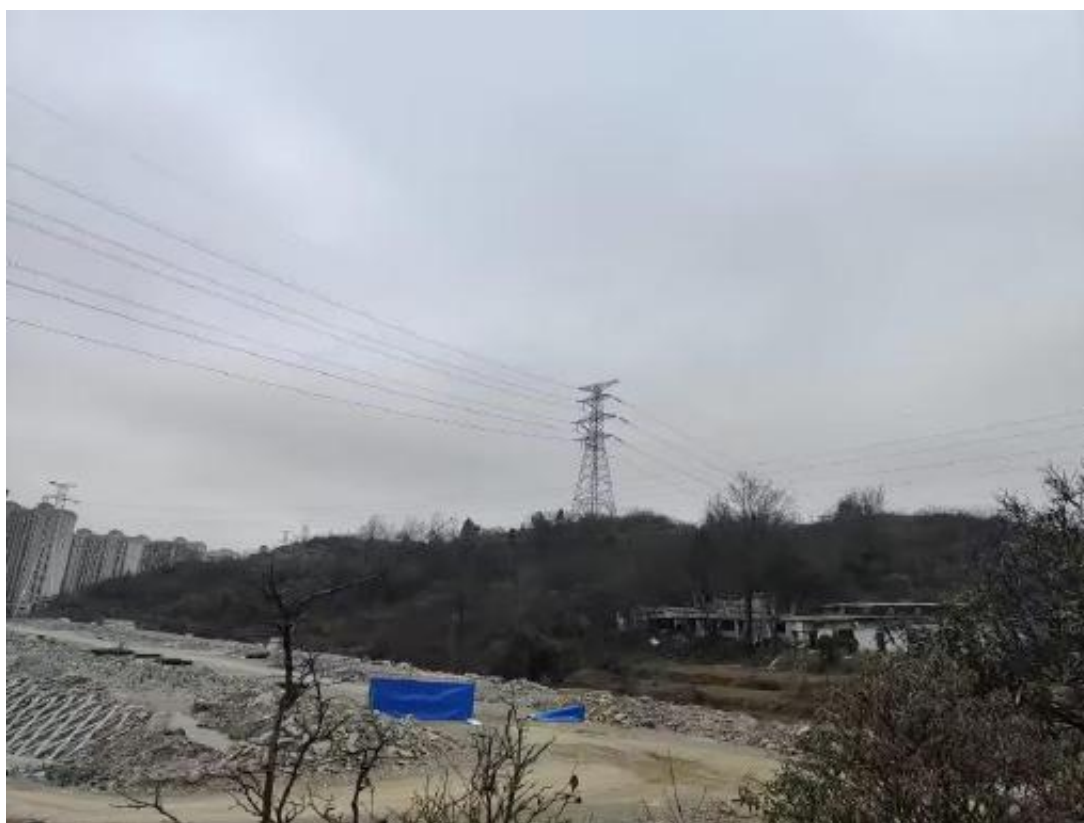
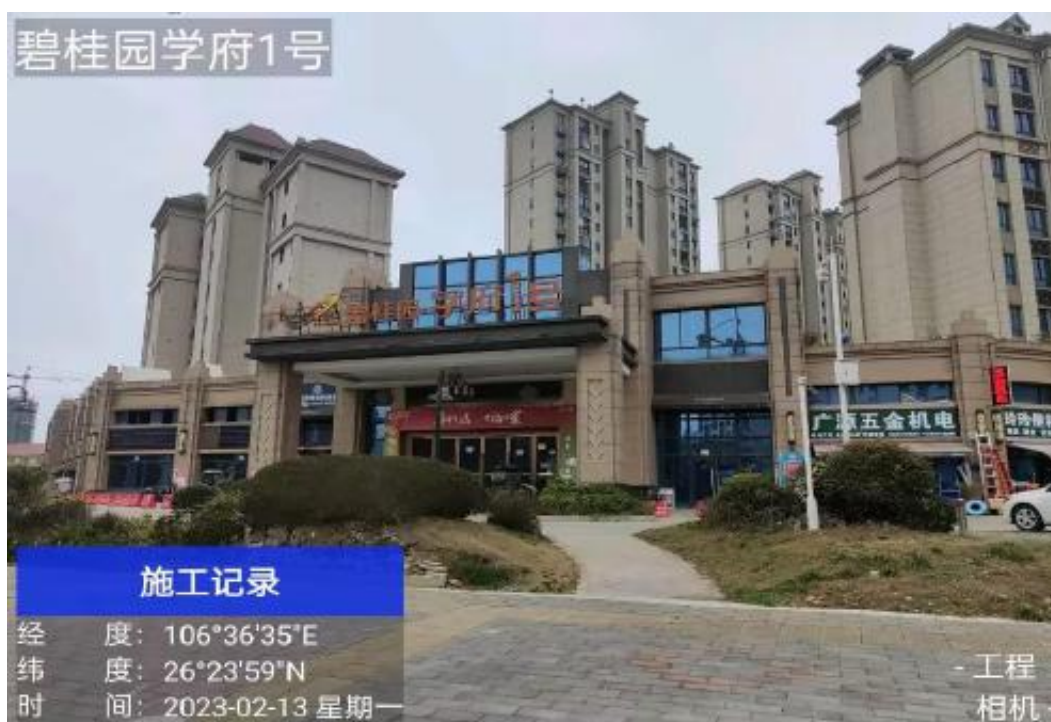
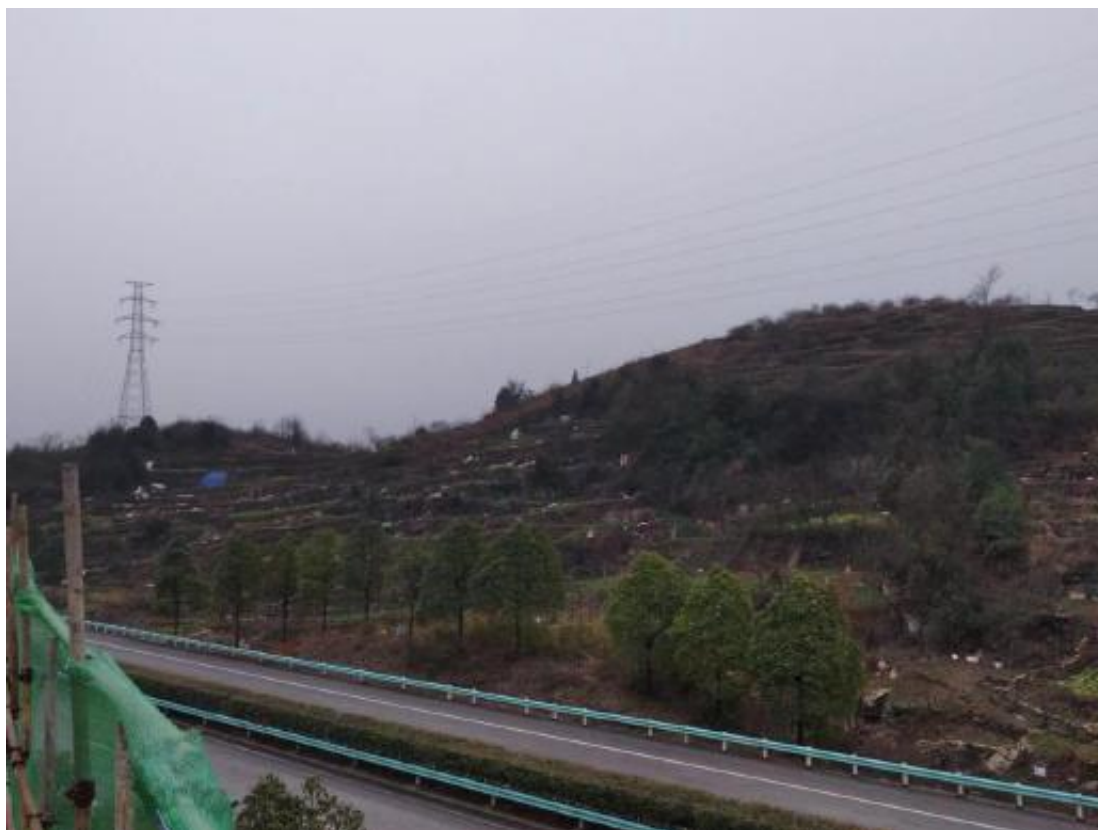
通过现场踏勘发现，地块周边 1km 范围内以村民住宅地为主，主要分布在地块西南侧，地块北侧进行人才路修建，地块东侧为南环高速，高速东侧为居民小区（碧桂园学府 1 号）及东盟小镇，地块南侧为下坝村村民及少量耕地，在现场踏勘过程中未发现土壤颜色、气味等异常，也未发现有有毒有害物质的使用和排放。在地块周边未发现工矿企业、规模化养殖场等可能导致土壤和地下水污染的情况存在，地块周边现场踏勘情况如下图所示。
