# 贵安新区 ZD-08-01-01、ZD-02-01、 ZD-06 地块土壤污染状况调查报告

建设单位：贵安新区置康房地产开发有限公司

编制单位：贵州跃庆谐环境监测服务有限公司

编制时间：二〇二三年二月

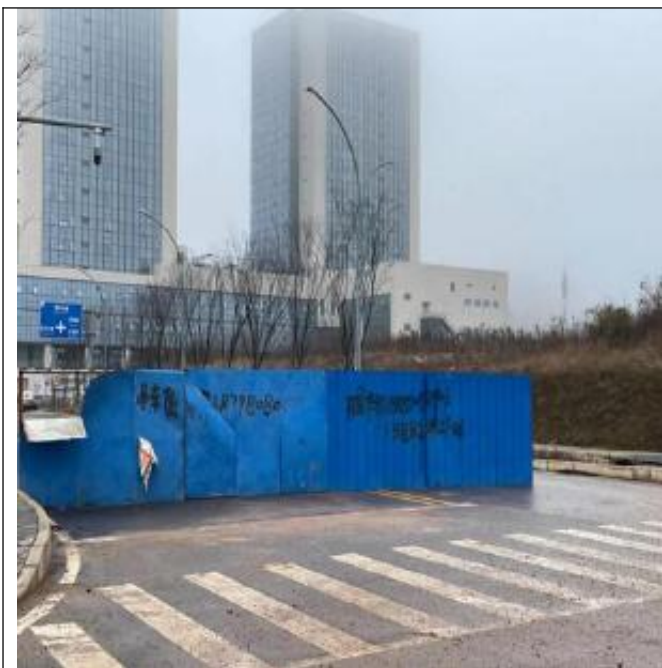
地块周边南方电网（ZD-06 地块东北面）现场踏勘图

经过现场踏勘，调查地块周边居民区及医院产生的废水为生活污水和医院污水，地块东北面为同济贵安医院（中山大学附属第一医院贵州分院），该医院所产生的医院污水排向该医院两个污水处理厂，由第三方单位绿地环保科技有限公司负责处理，处理达标后排放到城市污水管道，后至污水处理厂进行处理，医院运行过程中所产生的医疗废物，医院也有专门的处理措施，对周边的水、气、环境不造成污染。周边居民小区产生的生活污水，排放到城市污水管道，至污水处理厂进行处理。调查地块 ZD-06 北面为南方电网公司的建筑物，为南方电网办公楼，没有电力变电站，对周围环境不造成电磁污染，南方电网办公楼所产生的废水为生活污水，排放到城市污水管道，至污水处理厂进行处理，对周边环境不造成污染。

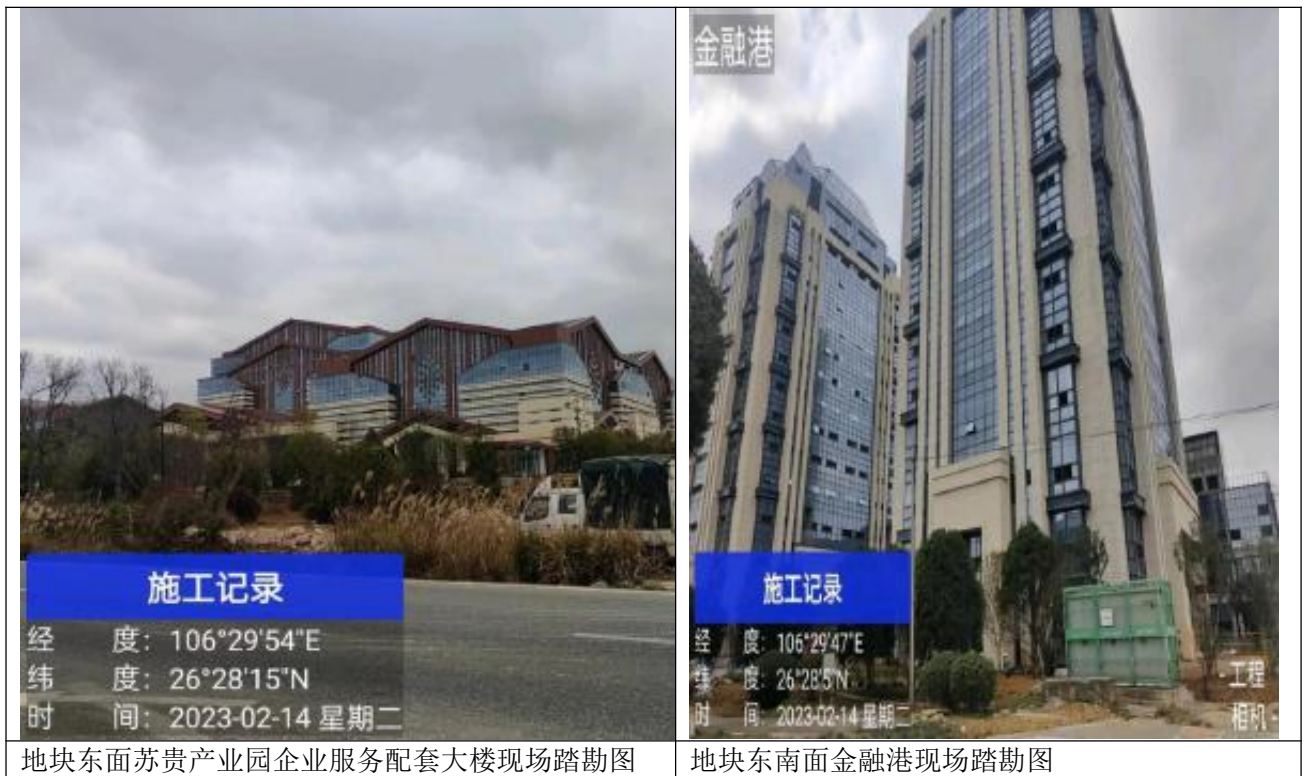
地块东面苏贵产业园企业服务配套大楼现场踏勘图
